ΔΙΚΑΙΟΥΧΟΣ: Δ3 ΕΦΑΛΛΑΣ

ΠΑΡΑΔΟΤΕΟ: 5.3.3.1.: Έκθεση - αναφορά σχετικά με την κατάσταση διατήρησης του πολιτιστικού περιβάλλοντος στις θέσεις του προγράμματος και σύνταξη προτάσεων για την αποκατάσταση των διαταραγμένων θέσεων

Έκθεση - αναφορά σχετικά με την κατάσταση διατήρησης του πολιτιστικού περιβάλλοντος στις θέσεις του προγράμματος και σύνταξη προτάσεων για την αποκατάσταση των διαταραγμένων θέσεων.

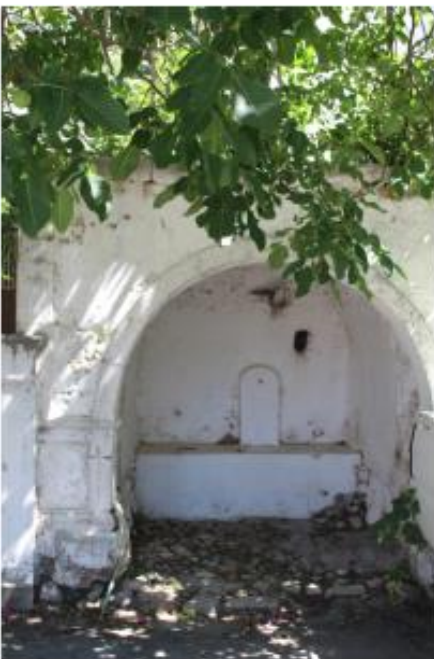
Το χωριό **Χρυσοπηγή** βρίσκεται στη συμβολή δύο μικρών κοιλάδων σε πέρασμα που ενώνει τη δυτική με την ανατολική πλευρά του ορεινού όγκου της επαρχίας Σητείας. Μέχρι το 1955 ονομαζόταν **Ρουκάκα**¹, ονομασία πιθανόν αραβικής προέλευσης, ενώ έπειτα πήρε το όνομα του από το ναό της Ζωοδόχου Πηγής που βρίσκεται στην πλατεία του χωριού. Στο χωριό Χρυσοπηγή υπήρχαν δύο μουσουλμανικές κρήνες. Η μία έχει κατεδαφιστεί και σώζεται μόνο η μία παραστάδα του τόξου της, η οποία χρησιμοποιήθηκε στην είσοδο της αυλής του κοινοτικού καταστήματος που ανεγέρθηκε στο σημείο μεταγενέστερα. Η άλλη **μουσουλμανική κρήνη** διατηρείται ως κτήριο (ένα δωμάτιο-δεξαμενή διαστάσεων 3μ. x 2μ.), ωστόσο έχει υποστεί σημαντικές φθορές. Από την πρόσοψη της κατασκευής έχει αφαιρεθεί το τύμπανο του τόξου και έχει φανεί το κενό στο εσωτερικό του δωματίου δεξαμενή, στον πίσω τοίχο του οποίου προστέθηκε τσιμεντένια βρύση από όπου έτρεχε το νερό, χρησιμοποιώντας μάλλον το εσωτερικό του κτηρίου ως υπόστεγο. Υπάρχει εγχάραξη στον τοίχο με την ημερομηνία 1952, χρονολογία κατά την οποία συνέβησαν οι παραπάνω επεμβάσεις, που οδήγησαν στην αλλοίωση της μορφής του κτηρίου. Επίσης, το κτήριο

έχει επανειλημμένα ασβεστωθεί και κατά καιρούς έχει χρησιμοποιηθεί ως αποθήκη από τους κατοίκους του χωριού.²

Προτείνεται η έναρξη εργασιών αποκατάστασης της κρήνης, με τον καθαρισμό της αρχικά, και την απομάκρυνση απορριμμάτων και πρόσθετων στοιχείων που αλλοιώνουν την εικόνα και την λειτουργία της. Επιπρόσθετα, προτείνεται η προσπάθεια αφαίρεσης του στρώματος ασβέστη ώστε να αποκαλυφθούν τα δομικά στοιχεία της κρήνης και να αποκατασταθεί στην αρχική της μορφή. Προκειμένου να είναι λειτουργική η κρήνη, θα πρέπει να δημιουργηθεί εκ νέου όδευση ύδρευσης. Προτείνεται επίσης η συμπλήρωση του λιθόστρωτου καλντεριμιού αποτελεί σήμερα το δάπεδο της δεξαμενής και εργασίες διαμόρφωση της πρόσοψης, με συμπλήρωση δόμων στα σημεία από τα οποία έχουν αφαιρεθεί.

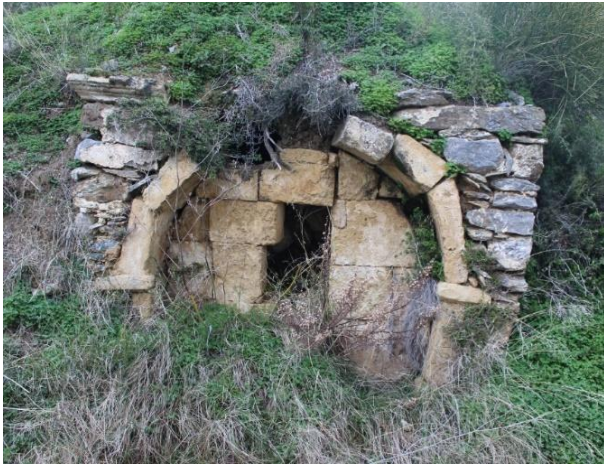
Ανατολικά της Χρυσοπηγής, το πεζοπορικό μονοπάτι Ε4 οδηγεί στη Δάφνη, έναν μικρό οικισμό, ο οποίος αναφέρεται για πρώτη φορά στην απογραφή του F. Barozzi ως Dhafni, το 1577.³ Λίγο πιο έξω από το χωριό, προς τα ΒΑ, στη θέση **Κατωστράτι**, βρίσκεται μια **κρήνη**, χαρακτηριστικής οθωμανικής αρχιτεκτονικής. Αποτελείται από ένα δωμάτιο-δεξαμενή, το οποίο εισχωρεί στο ανάχωμα που βρίσκεται πίσω του και μόνο η πρόσοψη του διακρίνεται στο πρηνές του αγροτικού δρόμου. Η πρόσοψη της κατασκευής έχει ύψος 1,70 μ. και πλάτος 2,50 μ. Το τύμπανο, ύψους 1,45μ. και πλάτος 1,60μ. και σε εσοχή βάθους 0,25μ., δημιουργείται από ένα καμπύλο τόξο. Ο κρουνοός λείπει, όπως και ορισμένοι δόμοι που σχηματίζουν το τόξο της πρόσοψης.⁴ Σήμερα, η κρήνη καλύπτεται σε μεγάλο μέρος της από πυκνή βλάστηση και κλαδιά και κινδυνεύει να καταρρεύσει ολοσχερώς.

*Η σημερινή κατάσταση διατήρησης της κρήνης
(Φωτογραφία της αρχαιολόγου Κοινάκη Δέσποινα- Ιούλιος 2022)*

Αναφέρονται παλαιότεροι καθαρισμοί από την κοινότητα αλλά υπάρχει ανάγκη άμεσων στερεωτικών επεμβάσεων προκειμένου να αποφευχθεί η πλήρης κατάρρευση του μνημείου. Κρίνονται αρχικά απαραίτητες οι εργασίες απομάκρυνσης της βλάστησης, και έπειτα, βάσει των σχεδίων αποτύπωσης που υλοποιήθηκαν στα πλαίσια του παρόντος έργου, η σύνταξη μιας ολοκληρωμένης πρότασης για τις εργασίες αντικατάστασης και στερέωσης των δομικών στοιχείων της κατασκευής, όπως η προσθήκη του κρουνοού και η συμπλήρωση των δόμων πωρόλιθου που

έχουν αφαιρεθεί από το τόξο της πρόσοψης, ώστε να αποκατασταθεί η αρχική της μορφή.

Προτείνεται επίσης, η ανάπλαση του περιβάλλοντα χώρου και η σήμανση με πληροφοριακή πινακίδα.

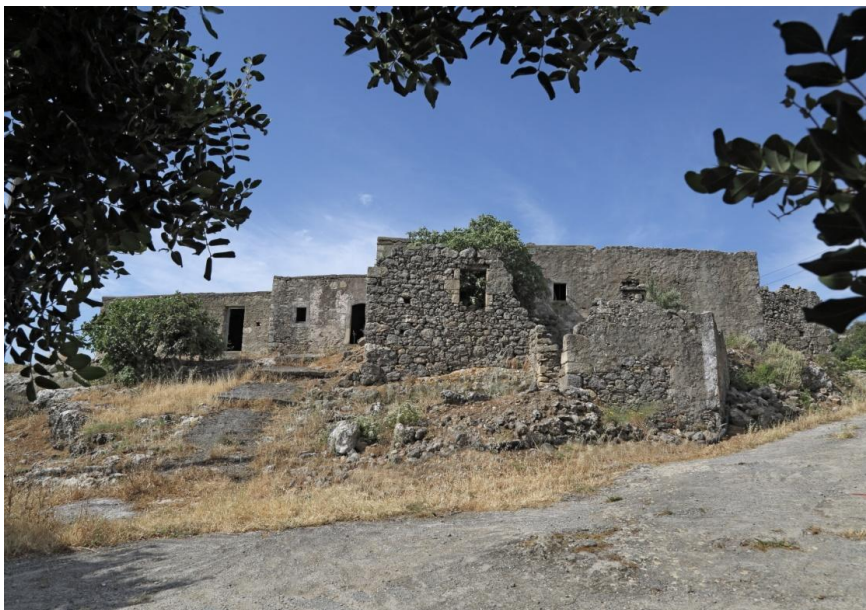
Σήμερα, στον εγκαταλελειμμένο οικισμό, είναι εύκολο να διακρίνει κανείς, ανάμεσα στα ερειπωμένα σπίτια του χωριού, κατασκευές που αποτελούν μαρτυρίες των διαφορετικών τρόπων συλλογής και αποθήκευσης νερού κατά το παρελθόν. Στις αυλές των σπιτιών ή ακόμα και στο εσωτερικό τους, οι κάτοικοι άνοιγαν μικρά πηγάδια που έχτιζαν και στεγανοποιούσαν, τα «σαρνίτσια» όπως λέγονται οι μικρές χτιστές δεξαμενές. Εκεί κατέληγε το βρόχινο νερό από τις «κουτσουνάρες» (υδρορροές) της στέγης προκειμένου να αποθηκευτεί. Το νερό αυτό το χρησιμοποιούσαν μετέπειτα κυρίως για τις ανάγκες καθαριότητας του σπιτιού για να ποτίζουν τα ζώα

Ο εγκαταλελειμμένος οικισμός των Αδρομύλων

Προτείνεται η εγγραφή στο ευρετήριο άυλης πολιτιστικής κληρονομιάς της παραδοσιακής τεχνικής ύδρευσης με σαρνίτσια και κουτσουνάρες, διότι συνιστούν ένα καλό παράδειγμα αξιοποίησης της εμπειρίας και της γνώσης των αγροτικών κοινωνιών για τη χρηστή διαχείριση των υδάτινων και λοιπών φυσικών πόρων. Επιπρόσθετα, προτείνεται η εκπόνηση εξειδικευμένων μελετών που θα περιλαμβάνουν εργασίες καταγραφής, στερέωσης, ανάδειξης και αξιοποίησης των νερόμυλων και των κατασκευών για την συγκέντρωση και αξιοποίηση του νερού, καθώς και η σήμανση αυτών με πινακίδες πληροφοριών και ιστορικών φωτογραφιών που να αναδεικνύουν τη χρήση τους.

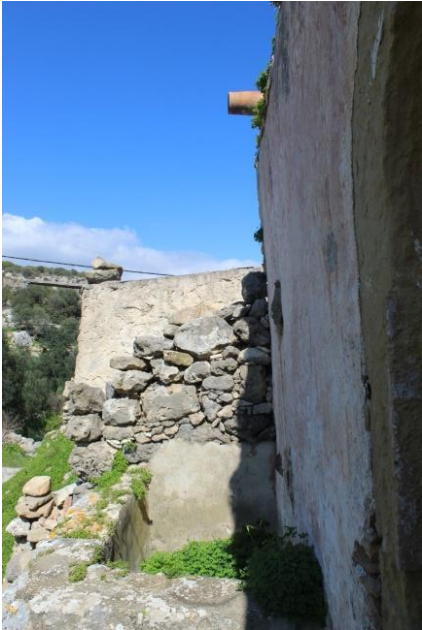
αλλά και ως πόσιμο. Τα «σαρνίτσια» και οι «κουτσουνάρες» είναι ακόμη εμφανή σε ορισμένες εκ των κατοικιών του οικισμού.

Τα 'σαρνίτσια' και οι 'κουτσουνάρες' στον οικισμό των Αδρομύλων

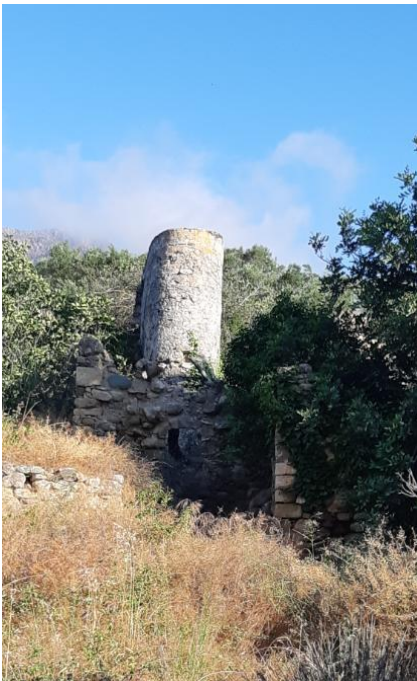
Σωζόμενος νερόμυλος πλησίον του οικισμού

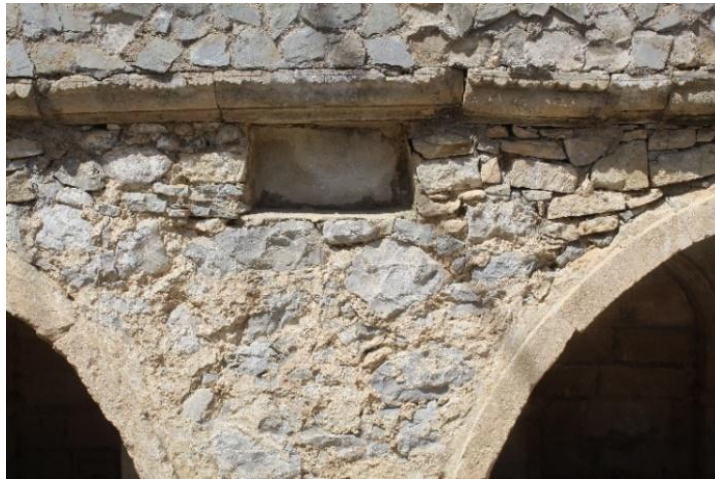
Το προστώο μπροστά από τις κρήνες διαμορφώνει την όψη με δύο ημικυκλικά τόξα με επιμελημένη λάξευση, που πατούν σε τρεις αψιδοστάτες. Στέφεται σε όλο το μήκος από ανάγλυφο γείσο με οδοντωτή ανάγλυφη διακόσμηση στην επάνω ταινία.-Στο κέντρο της πρόσοψης, μεταξύ των δύο τόξων, εντοπίζεται ορθογώνιο κοίλωμα, από όπου πιθανά να έχει αφαιρεθεί εντοιχισμένος λίθος που ίσως έφερε κάποια επιγραφή ή παράσταση.⁷

Το ορθογώνιο κοίλωμα στην πρόσοψη της κρήνης (Φωτογραφία Δέσποινα Πλιάτσικα)

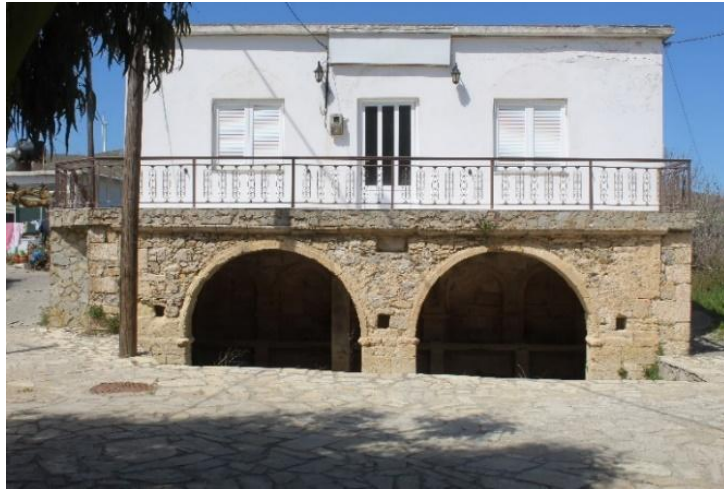
Στην οροφή της όλης κατασκευής, το 1947 έγινε προσθήκη ορόφου που στέγασε το Κοινοτικό κατάστημά, με αποτέλεσμα την μεγάλη αλλοίωση της κατασκευής. Πρόκειται για ένα ορθογώνιο κτίσμα, απλής κατασκευής από σκυρόδεμα με σύγχρονα κουφώματα στα παράθυρα και τις πόρτες.

Το κοινοτικό κατάστημα

Είναι εμφανές πώς η μεγαλύτερη αλλοίωση του μνημείου προέρχεται από την κατασκευή του Κοινοτικού καταστήματος στη στέγη του. Παρότι έχει προταθεί στο παρελθόν η ολική κατεδάφιση του οικοδομήματος, που θα συντελούσε στο να αποκατασταθεί η κρήνη στην αρχική της μορφή, καθίσταται σαφές ότι για ένα τέτοιο εγχείρημα θα πρέπει να προηγηθεί μια ενδελεχής μελέτη και να συνταχθεί μια πρόταση η οποία δεν θα θέτει σε κίνδυνο το μνημείο στο σύνολο του. Εναλλακτικά, προτείνεται η αξιοποίηση του Κοινοτικού Καταστήματος, μετά από ευπρεπισμό της εξωτερικής όψης του κτηρίου, και η μετατροπή του είτε σε Κέντρο Περιβαλλοντικής Εκπαίδευσης

είτε σε εκθεσιακό χώρο, ο οποίος θα συγκεντρώνει στοιχεία, υλικό προβολής, φωτογραφίες κ.α. σχετικά με τον οικισμό του Χανδρά, τα μνημεία του, την ιστορία του τόπου, πληροφορίες για την γλωρίδα και την πανίδα της περιοχής κ.α.

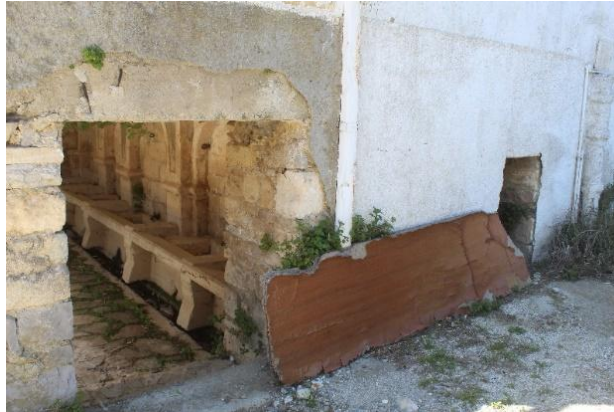
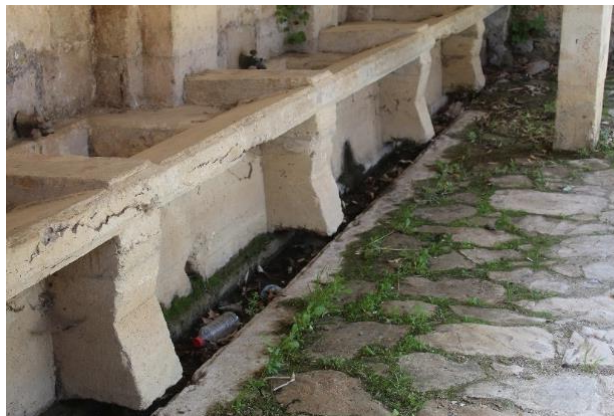
Σε αυτοψία που πραγματοποιήθηκε στις 27.03.2023 στο σημείο ενδιαφέροντος διαπιστώθηκε πως είναι απαραίτητες οι εργασίες καθαρισμού της κρήνης από απορρίμματα καθώς και η τοποθέτηση σήμανσης ώστε να είναι εύκολο στον επισκέπτη ο εντοπισμός της κρήνης και η πληροφόρηση του αναφορικά με τα ιστορικά και τα μορφολογικά της στοιχεία.

Φωτογραφίες της κρήνης από την αυτοψία που πραγματοποιήθηκε τον Μάρτιο 2023.

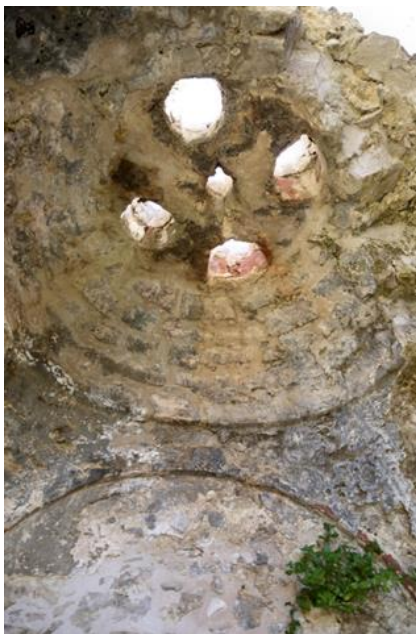
Στο σωζόμενο τμήμα του χαμάμ στον Χανδρά σήμερα, ο επισκέπτης μπορεί να διακρίνει την αίθουσα με τον τρούλο και τις φωτιστικές οπές, η οποία διαθέτει και χώρο καύσης (καζάνι) στη μία πλευρά της. Οι κώδωνες στον τρούλο δεν σώζονται πλέον. Στον συνεχόμενο χώρο προς τα ανατολικά υπάρχει στόμιο πηγαδιού ή δεξαμενής νερού, από το οποίο γινόταν η άντληση του νερού.

Ο τρούλος με τις φωτιστικές οπές και το πηγάδι στο χαμάμ του Χανδρά

Κατά την επίσκεψη στο σημείο διαπιστώθηκε ότι στην όψη του οθωμανικού χαμάμ υπάρχει σήμανση, ωστόσο ο χώρος εμφανίζει εικόνα παραμέλησης, με σκουπίδια εντός των ορίων του κτηρίου. Επίσης, διαπιστώνεται πως η κατάσταση διατήρησης του οικοδομήματος και η στενή γειτνίαση του με τα παρακείμενα κτήρια, δυσκολεύει τον επισκέπτη του χώρου να αντιληφθεί τον τρόπο δόμησης του χαμάμ, τις λειτουργίες των δωματίων και των επιμέρους στοιχείων του, τη χρήση του κάθε χώρου κτλπ.

Προτείνεται λοιπόν, η τοποθέτηση πλησίον της πινακίδας που έχει ήδη τοποθετηθεί, περαιτέρω σημάνσεων που θα πληροφορούν τον επισκέπτη για την κάτοψη του χώρου, τα επιμέρους αρχιτεκτονικά στοιχεία του χαμάμ και θα παρέχουν περισσότερες πληροφορίες για τη σύνθεση και τη λειτουργία του.

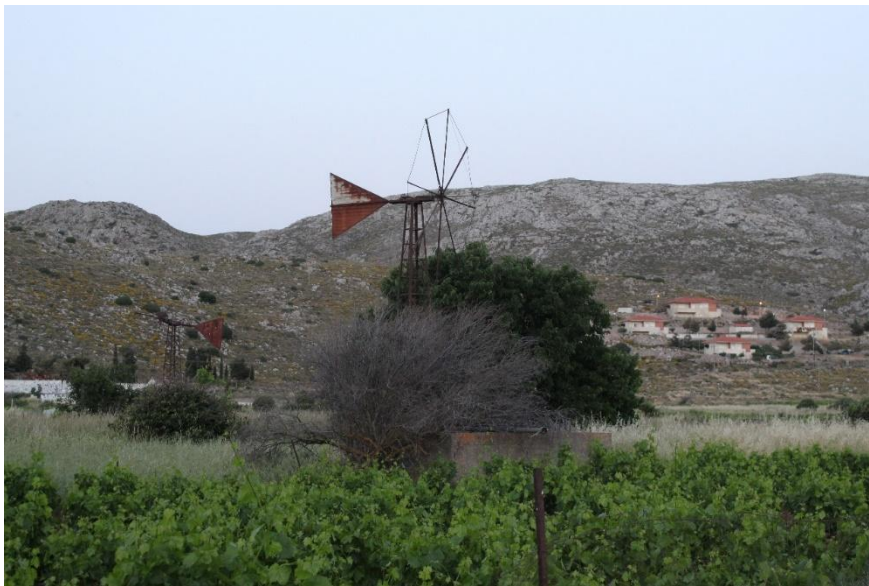
Οι μεταλλικοί αντλητικοί ανεμόμυλοι διαδόθηκαν ευρέως στις πρώτες δεκαετίες του 20ού αιώνα για την εξυπηρέτηση των αναγκών άρδευσης των καλλιεργειών και ποτίσματος των κοιταδιών. Στο Χανδρά, ακόμα σήμερα, βλέπουμε αρκετούς από αυτούς τους παλιούς μεταλλικούς ανεμόμυλους με τις φτερωτές που δεν χρησιμοποιούνται πια.

Αναφορικά με την κατάσταση διατήρησης τους, οι ανεμόμυλοι του οροπεδίου είναι ελάχιστοι και στην πλειονότητα τους δεν χρησιμοποιούνται πια. Από την κατασκευή συνήθως απουσιάζουν τα πανιά των φτερωτών, ενώ η άντληση του νερού από το πηγάδι, γίνεται πλέον με μηχανικά μέσα ώστε να καλύπτονται οι ανάγκες ύδρευσης.

Προτείνεται αρχικά, η κήρυξη από τις αρμόδιες τοπικές αρχές, της ανάγκης προστασίας των εναπομεινάντων ανεμόμυλων και η απαγόρευση της μεταφοράς αυτών ή τμημάτων αυτών και της εκ προθέσεως καταστροφής τους. Είναι σκόπιμο να γίνει καταμέτρηση και καταγραφή των ανεμόμυλων του οροπεδίου και προσπάθεια ένταξης τους στον κατάλογο της άυλης πολιτιστικής κληρονομιάς, όπως αντίστοιχα συνέβη με τους ανεμόμυλους του Οροπεδίου Λασιθίου,¹¹ και έπειτα, μέσα από την αναστήλωση και την επαναλειτουργία τους, μπορεί να επιτευχθεί η προστασία τους και η διαφύλαξη της παραδοσιακής τεχνογνωσίας. Επιπροσθέτως, όπως αναφέρθηκε παραπάνω, μπορούν να αποτελέσουν μία εναλλακτική, βιώσιμη πρόταση για άρδευση των καλλιεργήσιμων εκτάσεων με σεβασμό στο περιβάλλον.

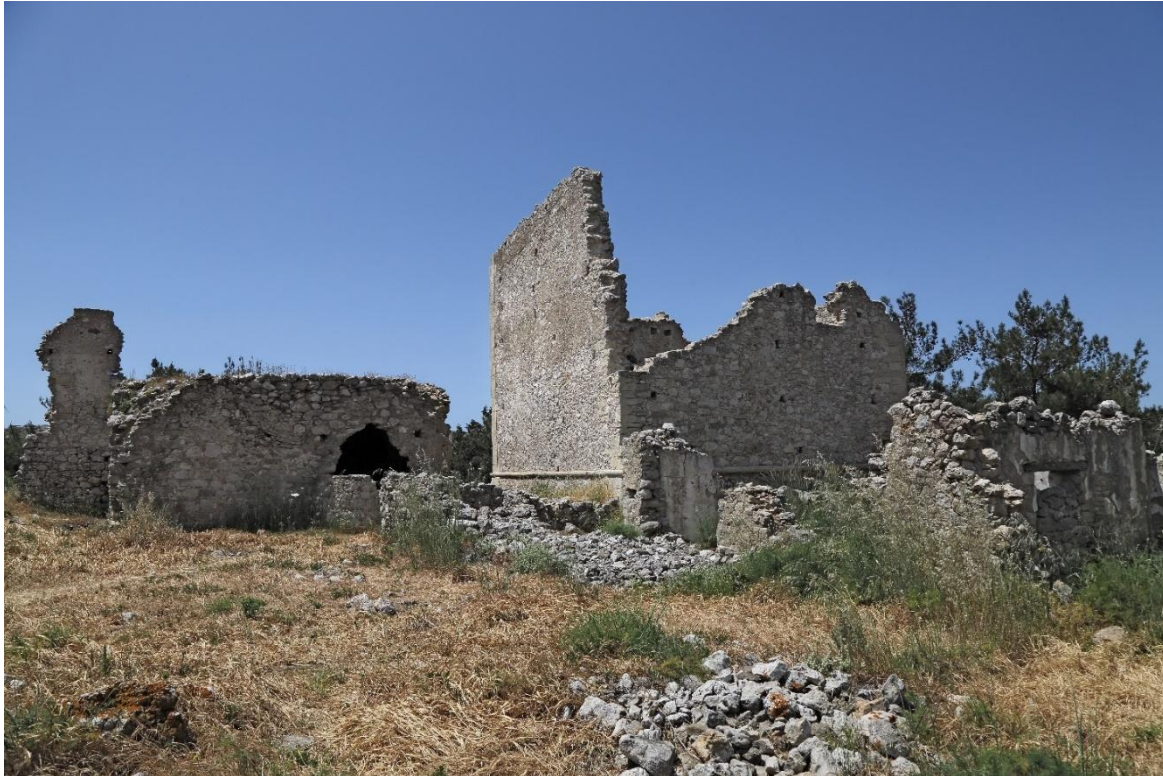
Ο όροφος εσωτερικά αποτελείται από δύο χώρους, αντίστοιχους με αυτούς του ισογείου. Ο ενδιαμέσος τοίχος σώζεται κυρίως στην νοτιοδυτική πλευρά μέχρι ένα ικανό ύψος, ενώ στην βάση του διατηρούνται επαρκώς τα κατώφλια δύο θυρών, μίας περίπου στο κέντρο και μίας στο βόρειο άκρο, μέσω των οποίων επικοινωνούσαν οι χώροι όπως και στο ισόγειο. Κατά τις εργασίες καθαρισμού των ετών 1998-2000 στα δύο δωμάτια αποκαλύφθηκαν τμήματα επιμελημένου πλακόστρωτου δαπέδου. Κατά τόπους και κυρίως στο νοτιοδυτικό τοίχο διατηρείται το επίχρισμα της τοιχοποιίας από ασβεστοκονίαμα.

Στο δυτικό δωμάτιο του ορόφου απολήγει η κλίμακα πρόσβασης από το ισόγειο και στο βορειοδυτικό τοίχο ανοίγεται το επιμελημένο παράθυρο της κύριας όψης. Στο βορειοδυτικό τοίχο διατηρούνται πυκνές δοκοθήκες σε οριζόντια διάταξη, ενδεικτικό του ξύλινου μεσοπατώματος και ταυτόχρονα δαπέδου του οντά ή δεύτερου μεσοπατώματος. Το συνολικό ύψος του δωματίου υπολογίζεται από δάπεδο μέχρι το μεσοπάτωμα σε 2.40μ. Κανένα υλικό κατάλοιπο δεν υποδεικνύει σε ποιο σημείο θα βρισκόταν η κλίμακα που θα οδηγούσε στον επόμενο όροφο. Είναι πιθανόν και πάλι να ήταν ξύλινη και να ακολουθούσε παράλληλα τον νοτιοδυτικό τοίχο.

Ο Πύργος της Βόϊλας

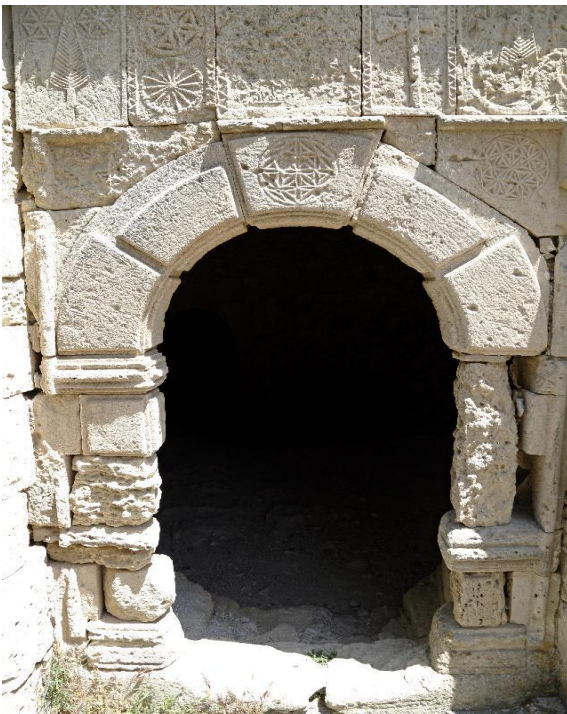
Όσον αφορά τα θυρώματα: οι περισσότερες φθορές έχουν δημιουργηθεί από ανθρωπογενείς παράγοντες: βίαιες αφαιρέσεις πελεκιών, τοξωτών υπέρθυρων κλπ. Σε κανένα θύρωμα δεν σώζεται κούφωμα.

Λεπτομέρεια του θυρώματος του Πύργου

Στον πύργο της Βόϊλας, η μελέτη της Εφορείας Αρχαιοτήτων Λασιθίου προτείνει **αναδομήσεις στην τοιχοποιία του ορόφου** που στόχο έχουν να αποκαταστήσουν τη γεωμετρία του κελύφους και τη διαφραγματική λειτουργία της τοιχοποιίας. Προτείνεται **η συμπλήρωση των πλαισίων των**

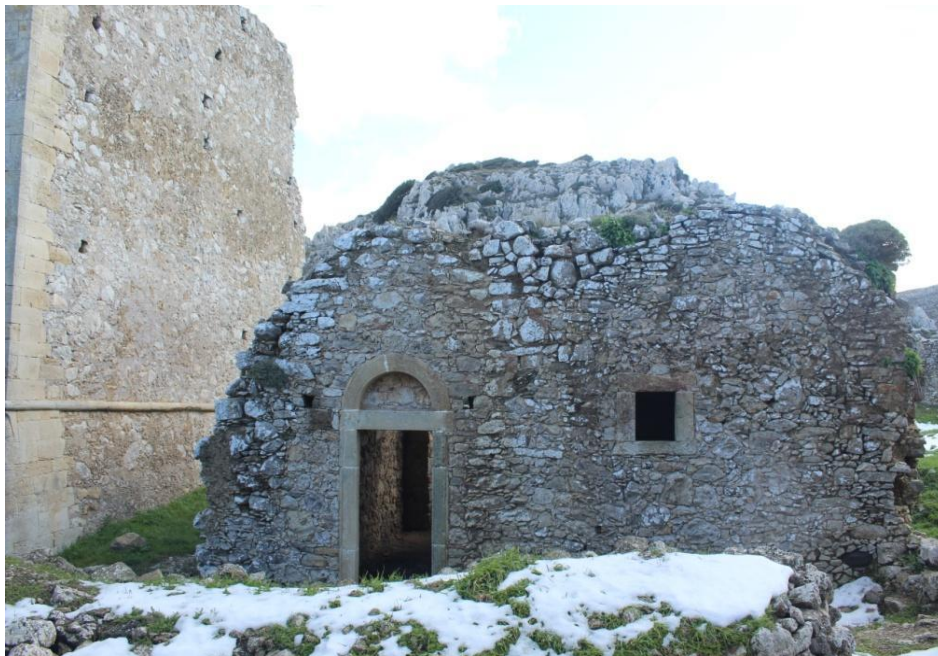
Οι περισσότεροι λαξευτοί γωνιόλιθοι και τα λίθινα πελέκια του ανοίγματος της ΝΔ πλευράς, έχουν βίαια αφαιρεθεί και αποσπαστεί στο παρελθόν. Περιμετρικά είναι ευδιάκριτη σε μεταγενέστερη κατασκευαστική φάση η ανύψωση των τοίχων με αργολιθοδομή χωρίς συνδετικό κονίαμα (ξερολιθιά).

Πρόσοψη του ναού του Αγίου Παντελεήμονα της Βόϊλας

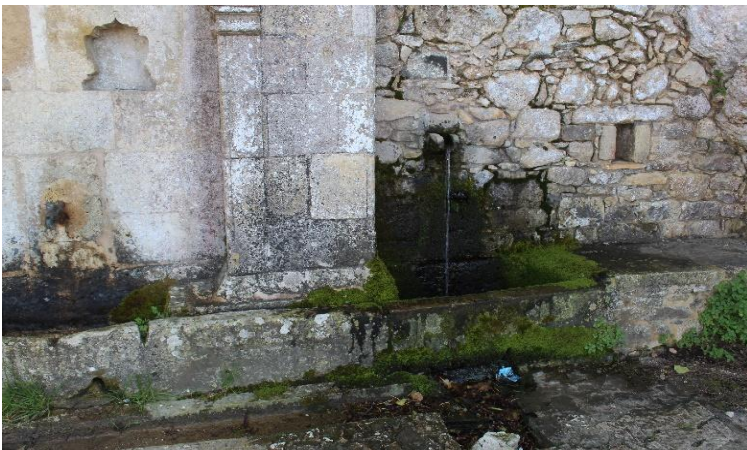
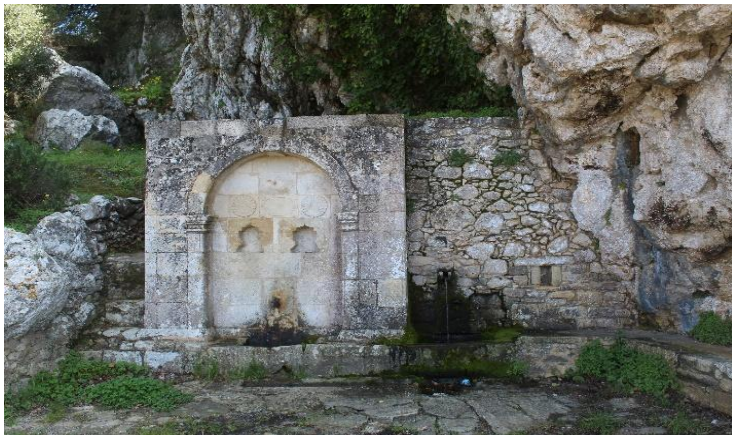
Σήμερα διαπιστώνεται η σχετική καλή κατάσταση διατήρησης της κρήνης, το τρεχούμενο νερό της οποίας αξιοποιείται από τους κατοίκους της περιοχής, οι οποίοι μέχρι και σήμερα συλλέγουν σε δικά τους δοχεία το νερό της κρήνης για να καλύψουν ίδιες ανάγκες, αλλά και από περαστικούς και επισκέπτες του χώρου. Συνεπώς, οι **προτάσεις αποκατάστασης** για την μεγάλη οθωμανική κρήνη περιλαμβάνουν απλούς καθαρισμούς, την απομάκρυνση βρύων και βλάστησης, και τον γενικότερο εξωραϊσμό του περιβάλλοντα χώρου.

Η μεγάλη Οθωμανική Κρήνη (Φωτογραφίες κατά την αυτοψία της αρχαιολόγου τον Μάρτιο του 2023)

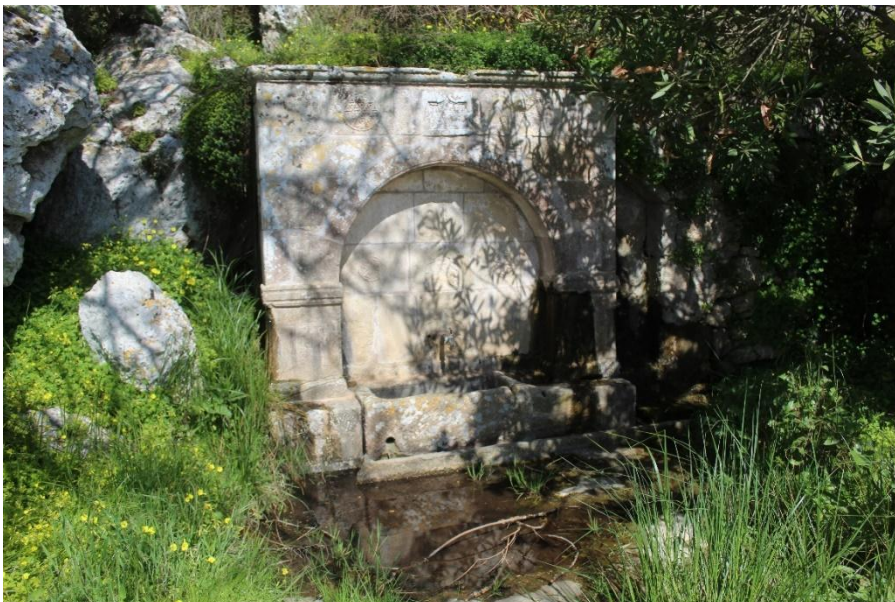
Δυτικά του οικισμού βρίσκεται η **μικρή οθωμανική κρήνη** με ωραίο διάκοσμο και επιγραφή στην πρόσοψη της. Αποτελείται από ένα δωμάτιο - δεξαμενή με πρόσοψη κτισμένη με ορθογώνιους ασβεστόλιθους που στέφεται από γείσο ενώ στον πλάγιο τοίχο υπάρχει η οπή για την «ξεχειλίστρα». Το τόξο της πρόσοψης βαίνει σε παραστάδες πλάτους όσο η υπόλοιπη πρόσοψη. Πάνω από αυτό υπάρχουν δύο ανάγλυφα κοσμήματα με οθωμανική επιγραφή ανάμεσα τους, η οποία έχει αποξεστεί με αιχμηρό εργαλείο. Στο τύμπανο του τόξου, πάνω από το χάλκινο κρουνό, υπάρχουν κυκλικά κοσμήματα και ανάμεσα τους χαραγμένη κόγχη που δεν έχει εκβαθυνθεί.¹⁸ Η μικρή οθωμανική κρήνη διατηρείται επίσης, σε καλή κατάσταση, ωστόσο στην περιοχή περιμετρικά της κρήνης υπάρχει αναγκαιότητα απομάκρυνσης της βλάστησης ώστε να γίνεται εύκολα ορατή από τον επισκέπτη.

Η μικρή Οθωμανική κρήνη στα δυτικά του οικισμού

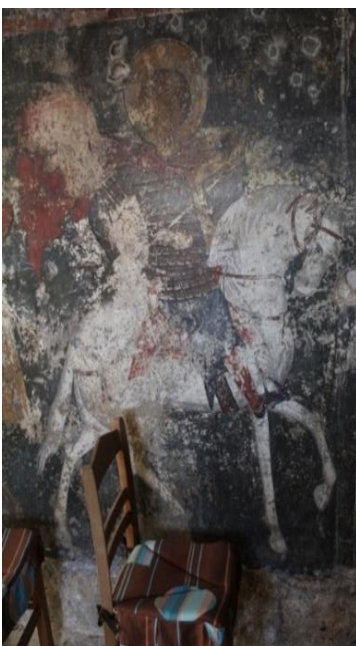
Αγιογραφία από το εσωτερικού του ναού του Αγίου Νικολάου

Παρόλο που δεν υπάρχουν εμφανείς ρωγμές, θα ήταν σκόπιμη η μεταφορά του σύγχρονου κωδωνοστασίου το οποίο με το βάρος του δίδει συγκεντρωμένο φορτίο σε ευπαθές σημείο, ακριβώς πάνω από το θύρωμα. Δεν απαιτούνται αναστηλωτικές επεμβάσεις ωστόσο κρίνεται αναγκαία η συντήρηση και στερέωση του τοιχογραφικού διακόσμου του ναού.

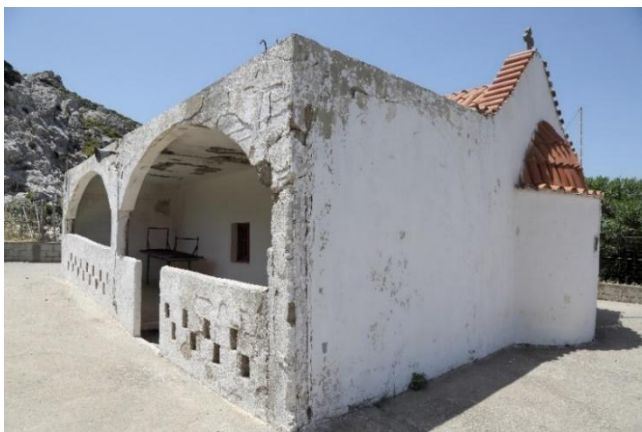
Κατάσταση διατήρησης των εξωτερικών επιχρισμάτων του ναού του Αγίου Γεωργίου

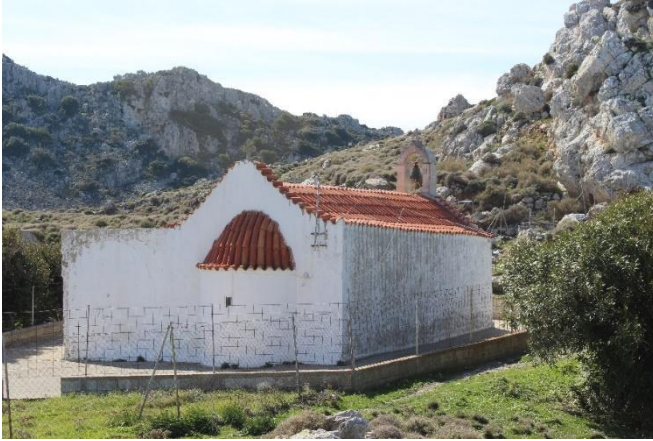
Η μεταλλική περίφραξη του ναού

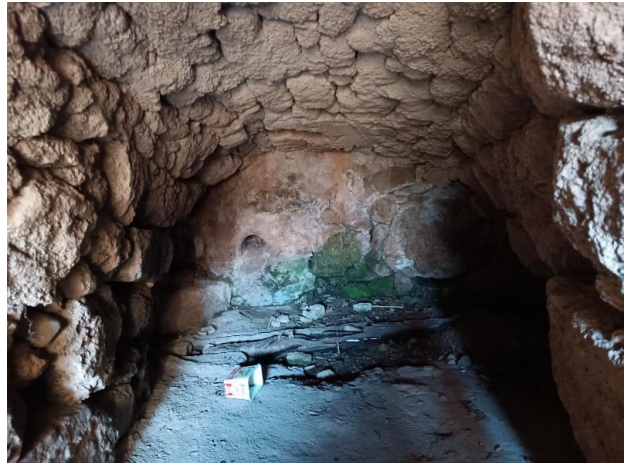
Η φτερωτή μπροστά από το κτήριο του νερόμυλου Εσωτερική όψη του ζουριού κατά την αυτοψία

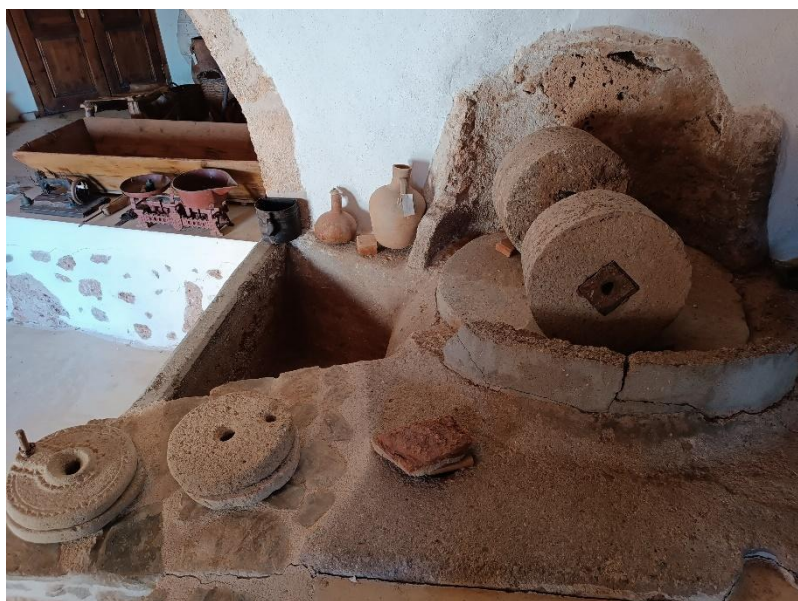
Ο νερόμυλος αυτός εικάζεται ότι κτίστηκε περί το 1885 από τον Ι. Ροδανάκη. Η κατασκευαστική ιδιαιτερότητα του μύλου είναι το πηγάδι του που είναι λιθόκτιστου σχήματος ανεστραμμένου, πλαγίου κώνου, λόγω του μικρού ύψους του φυσικού αναγλύφου. Με τον τρόπο αυτό εξασφαλίστηκε η αναγκαία υδροστατική πίεση και ο μύλος λειτουργούσε κανονικά μέχρι το 1960. Σήμερα σε αυτόν διασώζεται το κτήριο, το ζουριό και το πηγάδι του νερόμυλου. Στον ίδιο χώρο λειτουργούσε, έως το 1955 περίπου, ελαιοτριβείο (Φάμπρικα) που δούλευε με τη δύναμη του νερού. Η λειτουργία του νερόμυλου έπαψε στις της δεκαετίας του 1960. Το κτίσμα του αναπαλαιώθηκε μαζί με τη στεγασμένη φάμπρικα από τον Οργανισμό Ανάπτυξης Σητείας.²³ Μετά τις εργασίες ανακαίνισης, ο νερόμυλος μετατράπηκε επίσης σε έναν από τους εκθεσιακούς χώρους του Μουσείου Υδροκίνησης και Νερού της Άνω Ζάκρου. Στο εσωτερικό του βρίσκονται τμήματα του μηχανισμού του νερόμυλου που χρησιμοποιούταν για το άλεσμα των σιτηρών όπως, η ξύλινη κοφινίδα και η αλευροδόχη, ο μηχανισμός με τις μυλόπετρες που χρησιμοποιούταν για την σύνθλιψη των ελιών καθώς και ο μηχανισμός του ελαιοτριβείου. Έχουν συγκεντρωθεί, επίσης, διάφορα αντικείμενα που σχετίζονται με την χρήση του νερού και των νερόμυλων κατά το παρελθόν αλλά και άλλα αντικείμενα-μαρτυρίες του παραδοσιακού αγροτικού τρόπου ζωής των κατοίκων της περιοχής.

Φωτογραφίες από το εσωτερικό του νερόμυλου του Ροδανοβαγγέλη που έχει μετατραπεί σε μουσείο Υδροκίνησης

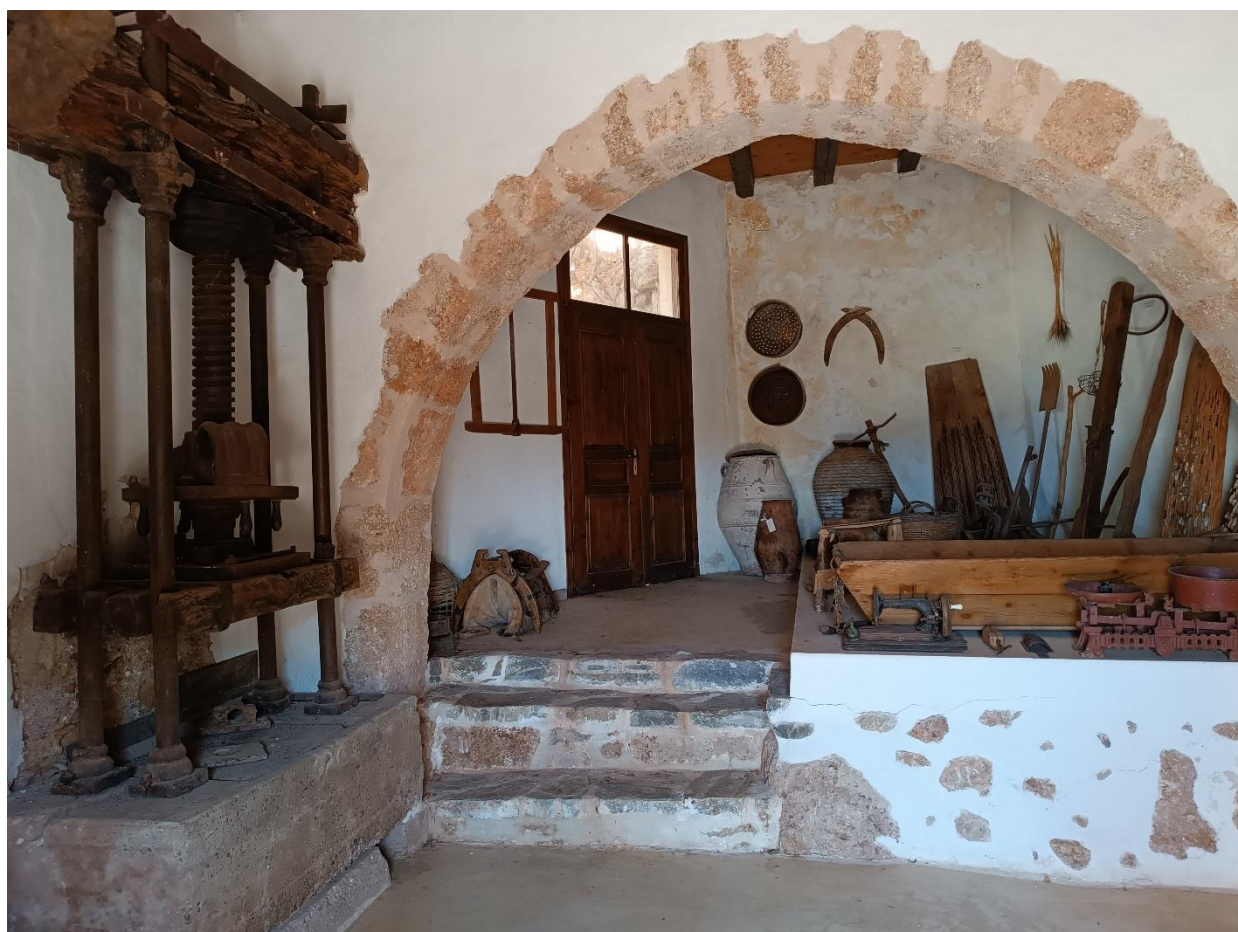
Ο νερόμυλος του Μπριλάκη

Ο νερόμυλος κατασκευάστηκε πριν το 1900, στα μέσα περίπου του 19^{ου} αι. Ήταν ιδιοκτησία των Μπριλάκηδων και του Ν. Ροδανάκη και λειτούργησε έως το 1975. Αποτελεί το τρίτο κτήριο, μέρος του Μουσείου Υδροκίνησης και νερού Άνω Ζάκρου. Διασώζεται το κτήριο, το πηγάδι και το ζουριό. Το πηγάδι του κλίσης 70° είναι κτισμένο από πελεκημένους ημιδακτύλιους και πριν επισκευαστεί και συντηρηθεί, γύρω στα 1960, με τσιμεντένιο επίχρισμα ήταν υπενδεδυμένο εξωτερικά με τοιχοποιία και ασβεστοκονίαμα. Ο νερόμυλος αυτός εντάχθηκε στο ερευνητικό πρόγραμμα των Π.Ε.Π Κρήτης²⁴ και το 1999 ο Οργανισμός Ανάπτυξης Σητείας υπέγραψε σύμβαση με το Δήμο Ιτάνου αναπαλαίωσε το κτίσμα του νερόμυλου και το μετέτρεψε σε Μουσείο. Το κτήριο στο εσωτερικό του λοιπόν έχει μετατραπεί σε εκθεσιακό χώρο που περιλαμβάνει μια μεταλλική κοφινίδα και αντικείμενα γεωργικών και οικονομικών δραστηριοτήτων των κατοίκων. Το πηγάδι διασώζεται και σήμερα στο ύψος του ωστόσο είναι φανερές οι φθορές στο εξωτερικό του, όπου διαπιστώνεται η ύπαρξη ρωγμών. Από το εσωτερικό του ζουριού, διακρίνονται αρκετά τμήματα του μηχανισμού που βρίσκονται ακόμα στη θέση τους αλλά σε κακή κατάσταση διατήρησης. Εντοπίζεται η φτερωτή μαζί με την βεργοσανίδα που χρησιμοποιούταν για την μετακίνηση της και το ξύλινο αδράχτι το οποίο ωστόσο είναι σπασμένο και ο μηχανισμός στο σύνολο φαίνεται να έχει υποστεί φθορές και καλύπτεται από πυκνή βλάστηση. Επομένως, είναι δύσκολο για τον επισκέπτη του χώρου να αναγνωρίσει κατά την επίσκεψη του τα μέλη του μηχανισμού ενός νερόμυλου και τον τρόπο λειτουργίας του.

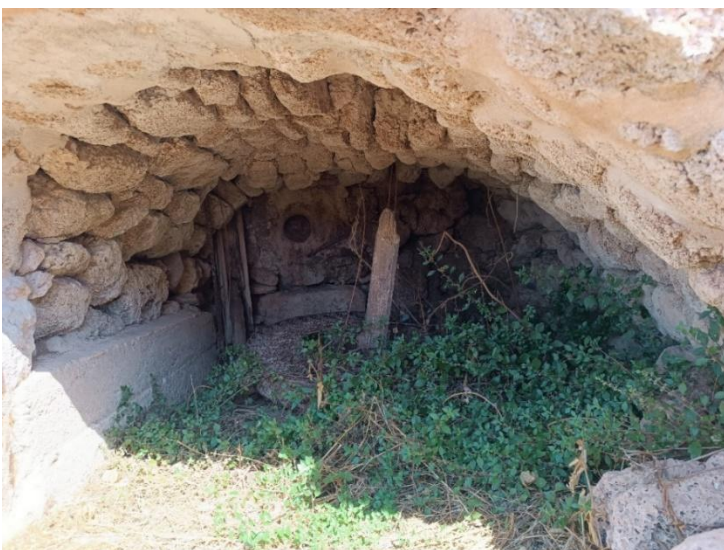
Εσωτερική άποψη του ζουριού του νερόμυλου του Μπριλάκη

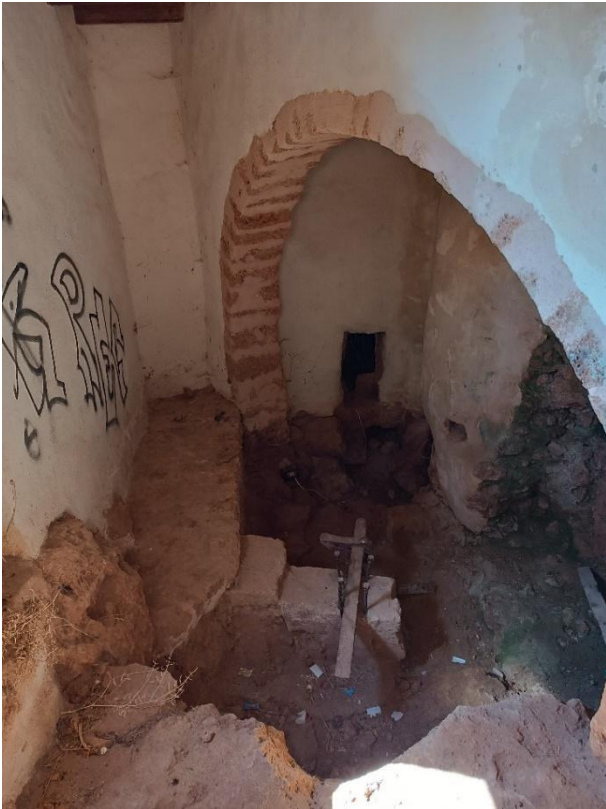
Δίπλα από τον νερόμυλο του Μπριλάκη βρισκόταν το ρασοτριβείο του Ν. Ροδανάκη, το οποίο επίσης αναστηλώθηκε μαζί με τους παραπάνω τρεις νερόμυλους κατά τη διάρκεια των εργασιών ανακαίνισης των νερόμυλων. Πάνω από το κτήριο του ρασοτριβείου σώζεται και το πηγάδι του, στο οποίο όπως και στο γειτονικό του μύλου του Μπριλάκη, παρατηρούνται ρωγμές και φθορές στην κατασκευή του. Αντίστοιχα, το εσωτερικό του ρασοτριβείου βρίσκεται σε αρκετά κακή κατάσταση διατήρησης, καθώς απουσιάζουν τα περισσότερα στοιχεία του μηχανισμού από το εσωτερικό του. Η εικόνα του εσωτερικού χαρακτηρίζεται ως μια εικόνα εγκατάλειψης καθώς στους τοίχους του κτηρίου διακρίνονται σύγχρονα γκραφίτι, υπάρχουν απορρίμματα στο χώρο, επιχωματώσεις κ.α.

Άποψη του εσωτερικού του ρασοτριβείου

Αναφορικά με το ρασοτριβείο, προτείνεται επίσης η προσπάθεια ανασύστασης το μηχανισμού στο εσωτερικό και η συνέχεια των εργασιών καθαρισμού και ευπρεπισμού του χώρου. Τέλος, προτείνεται αντίστοιχα η σύνταξη μελέτης στερέωσης και αποκατάστασης του νερόμυλου του Καραρά, στον οποίο σώζονται μέχρι και σήμερα σε σχετικά καλή κατάσταση, οι τοίχοι το πηγάδι και το ζουριό του νερόμυλου. Η θέση του είναι σημαντική καθώς βρίσκεται κοντά στις πηγές και πλησίον ενός ήδη διαμορφωμένου χώρου αναψυχής που δημιουργήθηκε στο σημείο με πρωτοβουλία της κοινότητας και λοιπόν συλλόγων. Συνολικά για το χωριό της Άνω Ζάκρου, προτείνεται η δημιουργία καθορισμένης διαδρομής με σήμανση που θα καθοδηγεί τον επισκέπτη και θα τον βοηθάει να εντοπίσει τα βασικά σημεία του πολιτιστικού περιβάλλοντος του χωριού, των φυσικών στοιχείων και των στοιχείων του νερού. Αναλυτικότερα, ειδικές πινακίδες μπορούν να προτρέπουν τον επισκέπτη του χωριού να ξεκινήσει την επίσκεψη του από την πηγή της Ζάκρου (Φλέγα), όπου θα παρέχονται πληροφορίες για την γεωλογία της περιοχής και την προέλευση του νερού, και ακολουθώντας την πορεία του νερού να επισκεφτεί τους νερόμυλους στη θέση Μέσα Μύλος, την εκκλησία του Αφέντη Χριστού, τους αναστηλωμένους νερόμυλους και τα μουσεία στο κέντρο του χωριού. Με τον τρόπο αυτό μπορούν στις πινακίδες επίσης να επισημαίνονται κατά μήκος της διαδρομής, τα γλυκάτα που διατρέχουν το χωριό και να επεξηγούν τον τρόπο με τον οποίο το νερό οδηγούταν μέσω αυτών από τον ένα νερόμυλο στον άλλο αλλά και σε κάθε νερόμυλο να παρέχονται περισσότερες πληροφορίες για τα δομικά του μέρη, την ιδιαίτερη ιστορία του κτλπ.

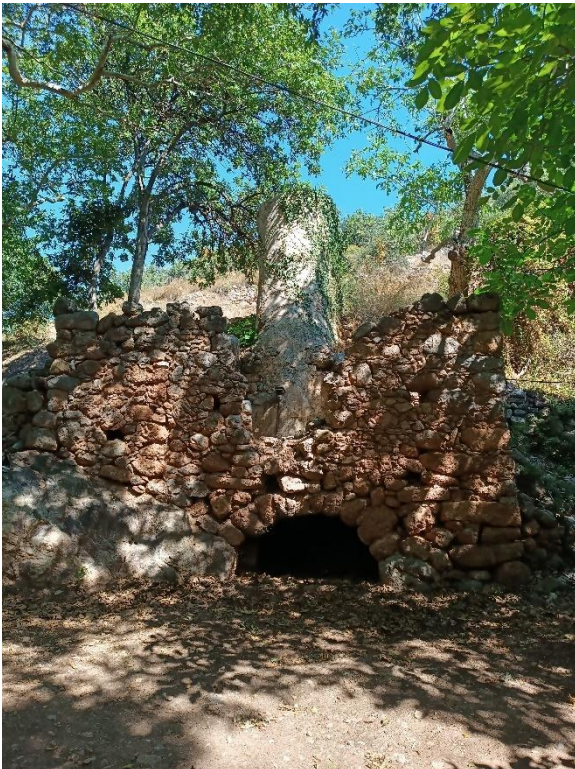
μύλος αυτός κτίστηκε στις αρχές του 1800, και σύντομα εγκαταλείφθηκε. Λίγο πιο κάτω χτίστηκε ο «Μύλος του Καραρά» Από τον νερόμυλο αυτό εκτός από τους τοίχους που σώζονται, σώζεται επίσης το πηγάδι και το ζουριό. Ο νερόμυλος λειτουργούσε έως το 1955 περίπου. Τέλος, στη δεξιά όχθη δίπλα στα αναπαλαιωμένα σπίτια και κάτω από το εκκλησάκι του Αφέντη Χριστού. Λειτούργησε έως το 1970 περίπου.

Ο νερόμυλος του Καραρά

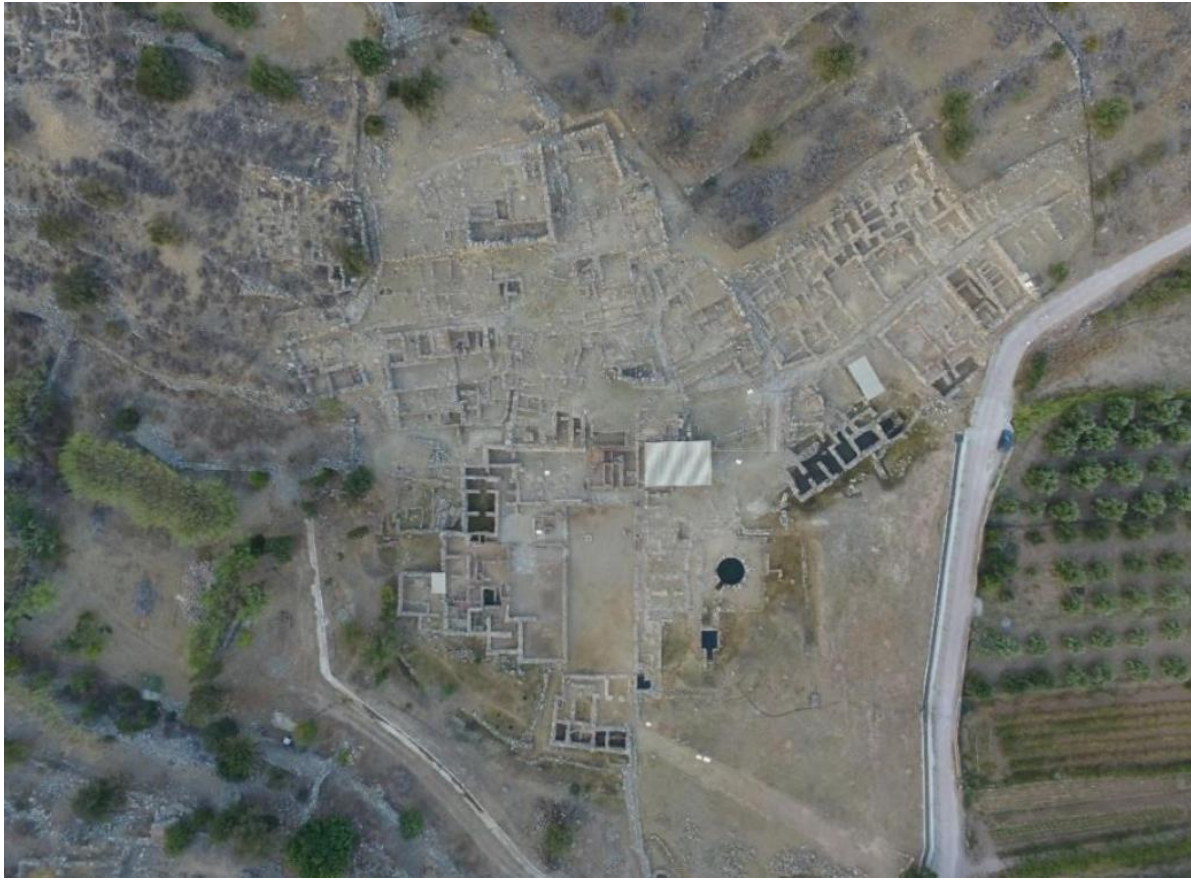
Αεροφωτογραφία του αρχαιολογικού χώρου της Κάτω Ζάκρου

Τέλος, οι προτάσεις περιλαμβάνουν επίσης δράσεις ως προς τη βελτίωση της αναγνωσιμότητας του χώρου, καθώς η δυσκολία σωστής αντίληψης του χώρου από τον επισκέπτη λόγω της απουσίας ορθολογικής πρόσβασης και πορείας επίσκεψης, αλλά και η ανάγκη προστασίας των μνημείων από την αυθαίρετη κίνηση των επισκεπτών, καθιστά απαραίτητη την λήψη μέτρων. Οι ακόλουθες προτάσεις θα στοχεύουν αφενός στην βελτίωση εμπειρία της επίσκεψης και ανάγνωσης της αρχαίας πόλης και των μνημείων. Πρόκειται για κατά κανόνα μικρής κλίμακας επεμβάσεις που θα συμπληρώσουν τις εργασίες ανάδειξης του χώρου, καθοδηγώντας τους επισκέπτες σε μία συγκεκριμένη πορεία-διαδρομή, η οποία θα ακολουθεί τις αρχαίες προσβάσεις και το οδικό δίκτυο, με στόχο την προβολή του χαρακτήρα της θέσης (ως ανακτορικό κέντρο και λιμενική εγκατάσταση) και της χωροταξία της και επομένως την καλύτερη δυνατή αντίληψη του χώρου από τους επισκέπτες με έναν πιο βιωματικό τρόπο.

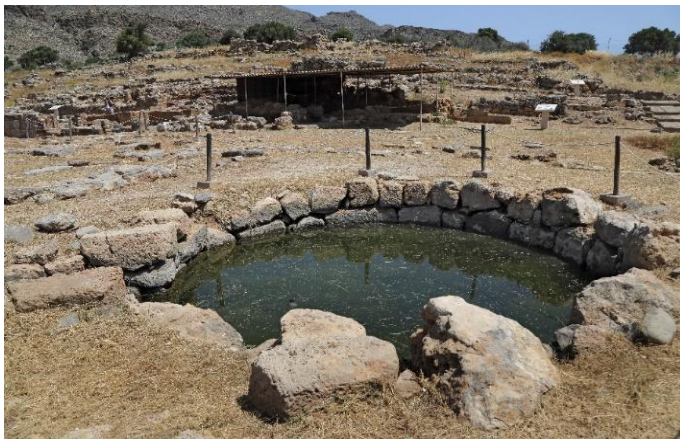
Η κυκλική δεξαμενή στην ανατολική πτέρυγα αριστερά και το «λουτρό της βασίλισσας» στη βόρεια πτέρυγα δεξιά

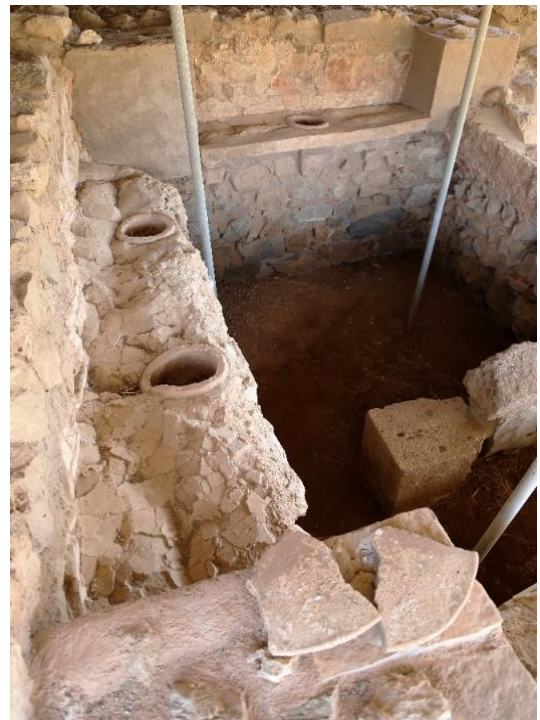
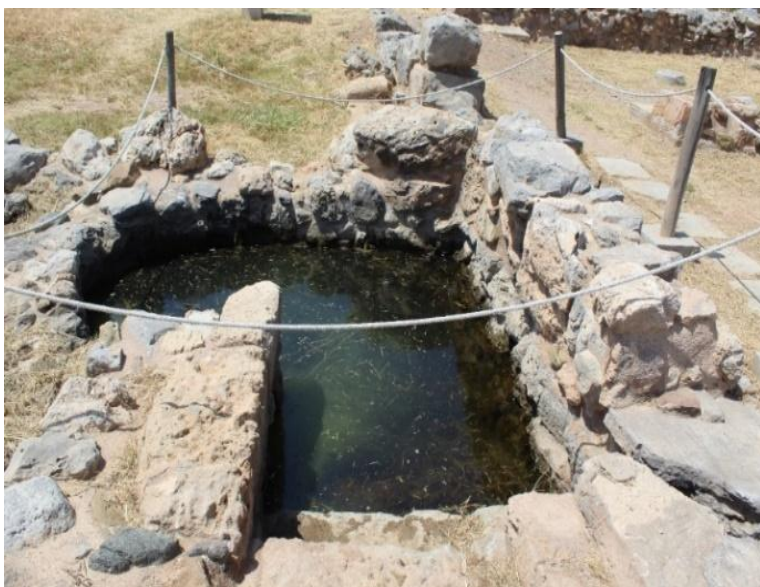
Το κτιστό πηγάδι στην ανατολική πτέρυγα

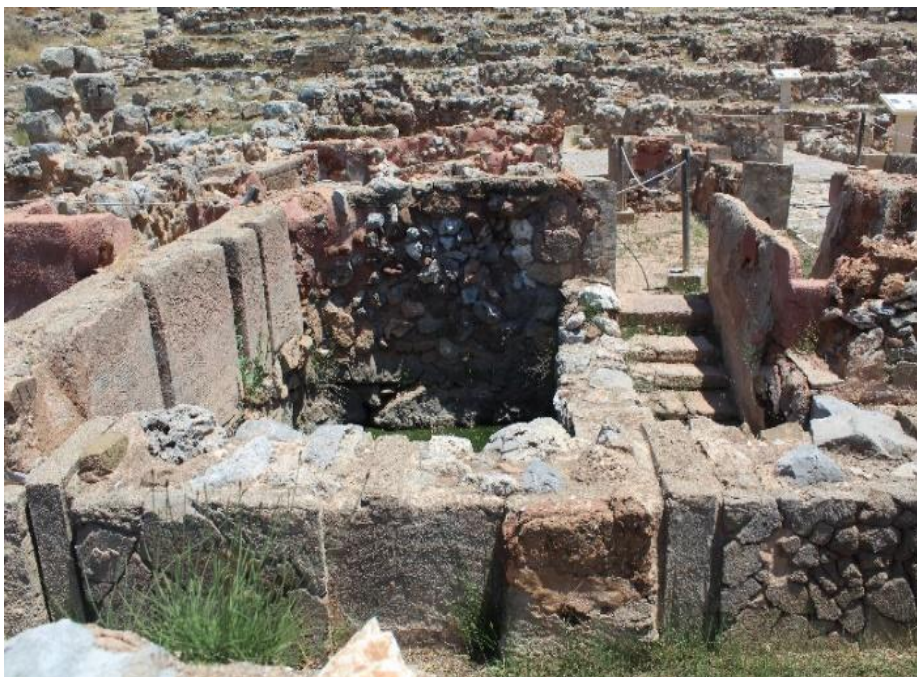
«Δεξαμενή Καθαριών» στη δυτική πτέρυγα

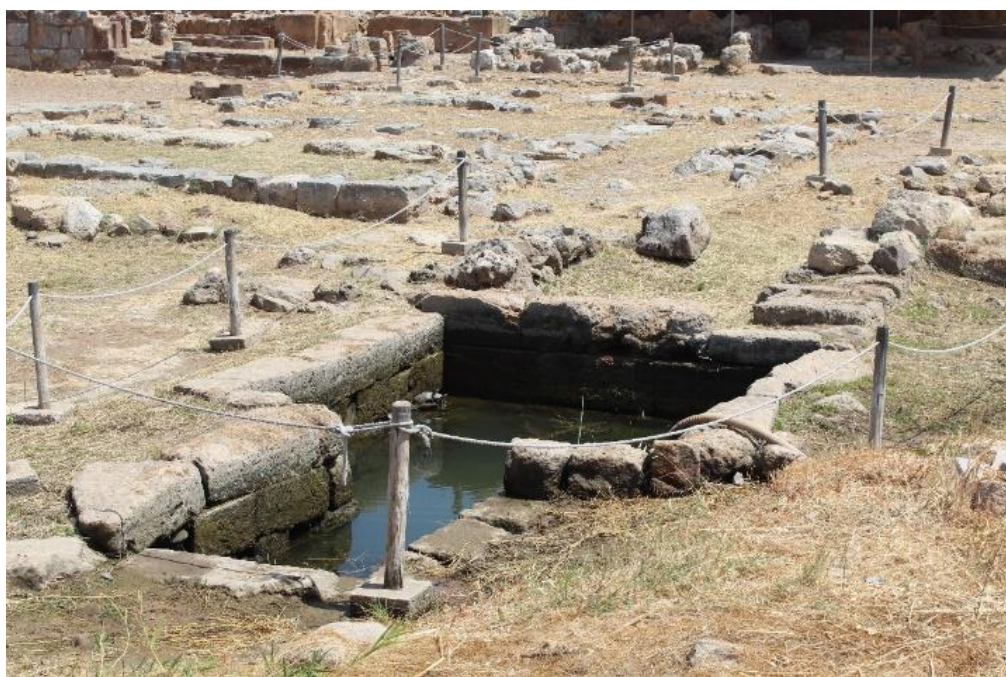
Η Τυκτή κρήνη στην ανατολική πτέρυγα
