**ΤΙΤΛΟΣ ΠΑΡΑΔΟΤΕΟΥ: 3.3.2: Χαρτογράφηση και καταγραφή σημείων και περιοχών φυσικού και πολιτιστικού ενδιαφέροντος**

**ΠΑΡΑΔΟΤΕΟ: 3.3.2.1 Ηλεκτρονική καταγραφή και επιστημονική τεκμηρίωση των μνημείων αρμοδιότητας της Εφορείας Αρχαιοτήτων Λασιθίου επί ή πλησίον του Ε4 στην περιοχή του Γεωπάρκου της Σητείας.**

## ΚΑΤΑΓΡΑΦΗ ΚΑΙ ΕΠΙΣΤΗΜΟΝΙΚΗ ΤΕΚΜΗΡΙΩΣΗ ΤΩΝ ΜΝΗΜΕΙΩΝ

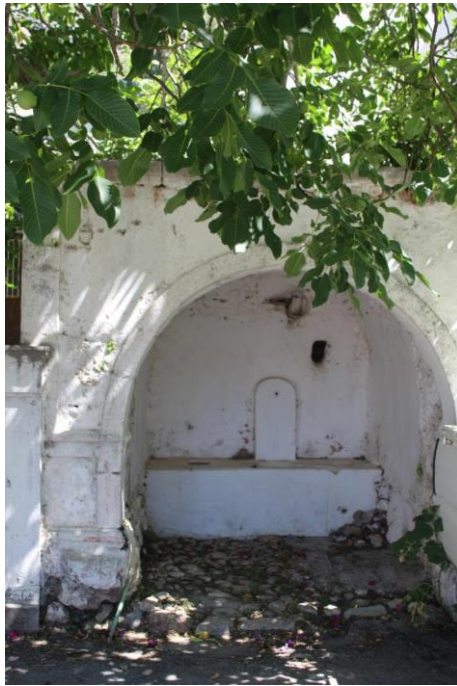
## 1. Χρυσοπηγή, κρήνη

Η οθωμανική κρήνη, αποτελείται από ένα δωμάτιο-δεξαμενή με την πρόσοψη να έχει υποστεί μεγάλη φθορά αφού έχει αφαιρεθεί το τύμπανο του τόξου και φαίνεται το εσωτερικό του δωματίου-δεξαμενής. Διαθέτει λιθανάγλυφο πλαίσιο στην όψη του τόξου και απλούς παραστάδες στη βάση του.

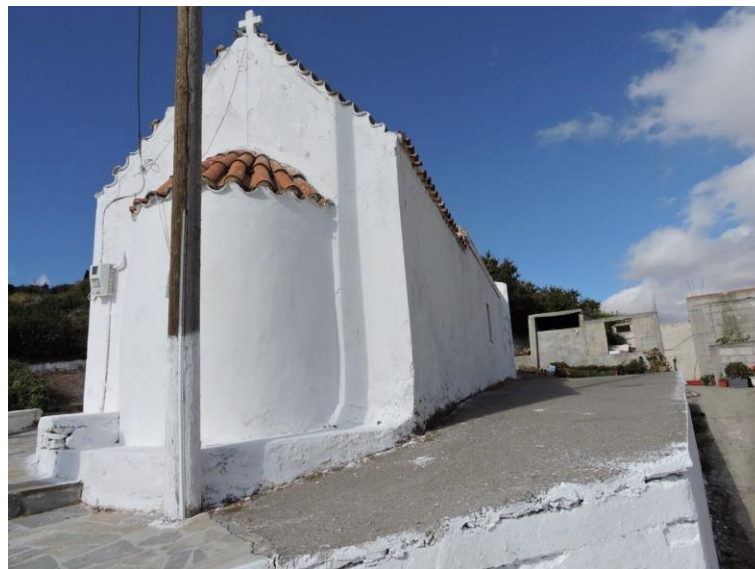
## 2. Δάφνη, ναός Παναγιάς

Ο ναός βρίσκεται εντός του οικισμού και ανάγεται στις αρχές του 17<sup>ου</sup> αι.. Αποτελείται από ένα αρχικό κλίτος με οξυκόρυφο θόλο με δύο ενισχυτικά τόξα και στη νότια πλευρά του έχει προστεθεί ένας ορθογώνιος νάρθηκας μικρότερου μήκους όπου βρίσκεται η

είσοδος του ναού. Οι δύο χώροι επικοινωνούν με δύο χαμηλά τοξωτά ανοίγματα. Στην νότια όψη υψώνεται χτιστό κωδωνοστάσιο. Αναφέρεται στην απογραφή των εκκλησιών του 1637.

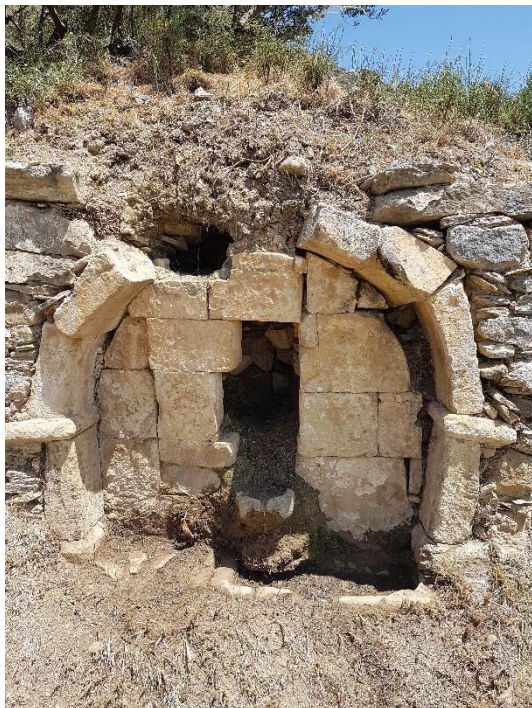
### 3. Δάφνη, κρήνη στο Κατωστράτι (εκτός οικισμού)

Πρόκειται για μια μικρή κρήνη που αποτελείται από ένα δωμάτιο – δεξαμενή που βρίσκεται μέσα στο ανάχωμα του αγρού και μόνο η πρόσοψη, χτισμένη με μαλακό ασβεστόλιθο, διακρίνεται στο πραινές του αγροτικού δρόμου στον οποίο βρίσκεται. Το τόξο της πρόσοψης πατά σε στενές παραστάδες και κάτω από τον κρουνό, που δεν υπάρχει πια, βρίσκονται οι γούρνες από ασβεστόλιθο.

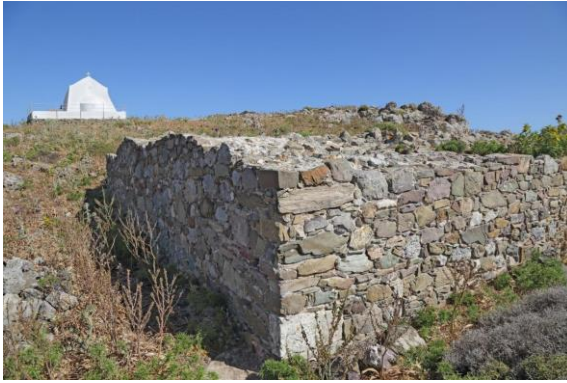
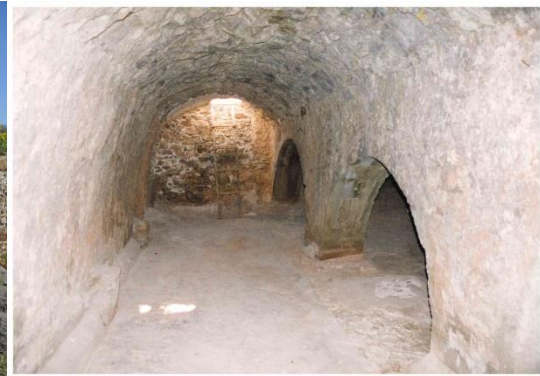
### 4. Φρούριο Monte forte ή Απάνω Καστέλλι, δίκλιτη θολωτή δεξαμενή

Πρόκειται για μια ημιυπόγεια λιθόκτιστη κατασκευή, χτισμένη σε επικλινές έδαφος για τη διευκόλυνση της συλλογής του βρόχινου νερού μέσω της φυσικής κλίσης του εδάφους. Το εσωτερικό των τοιχωμάτων καλύπτεται με επίχριση υδραυλικού κονιάματος που εξασφάλιζε την στεγανότητά της και σώζεται τμηματικά. Στεγάζεται με δύο παράλληλους κυλινδρικούς θόλους οι οποίοι επικοινωνούν με τοξοστοιχία με τρία χαμηλά ημικυκλικά τόξα. Το δάπεδο είναι από πατητό υδραυλικό κονίαμα. Στη στέγη της δεξαμενής υπάρχει μία οπή από όπου γινόταν η άντληση του νερού. Με τις εργασίες στερέωσης του φρουρίου κατά το 1999-2001, έγινε καθαρισμός και αποκατάσταση της δεξαμενής και τμήματα των θόλων που είχαν καταπέσει.

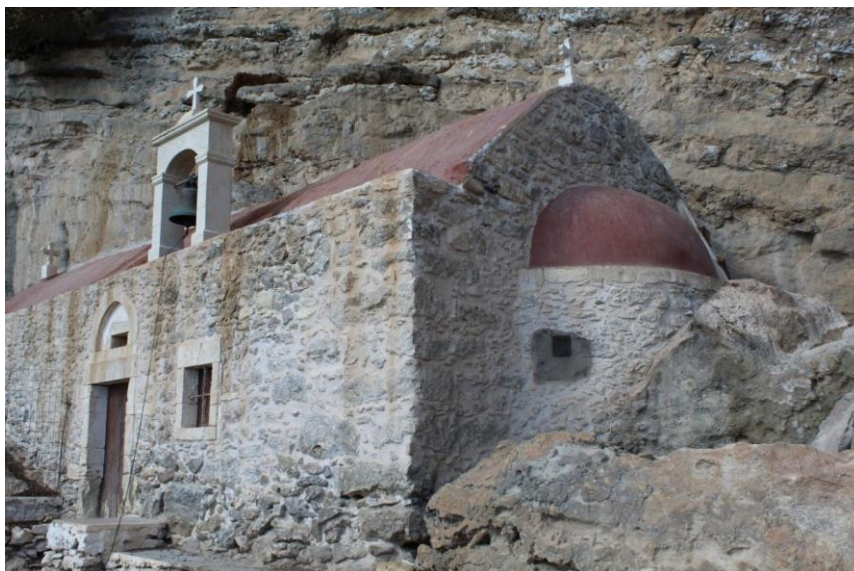
## 5. Φαράγγι Ανεβρυτών, ναός Αγίου Αντωνίου

Ο λιθόκτιστος ναός του Αγίου Αντωνίου, βρίσκεται ακριβώς κάτω από μια βραχοσκεπή. Χτισμένος επί της φυσικής κοιλότητας του βράχου είναι μονόχωρος θολοσκεπής με ξύλινο λιτό τέμπλο και λίγες εικόνες. Η είσοδος βρίσκεται στην νότια όψη με θύρωμα με ημικυκλικό ανακουφιστικό τόξο και χαραγμένη η χρονολογία 1899.

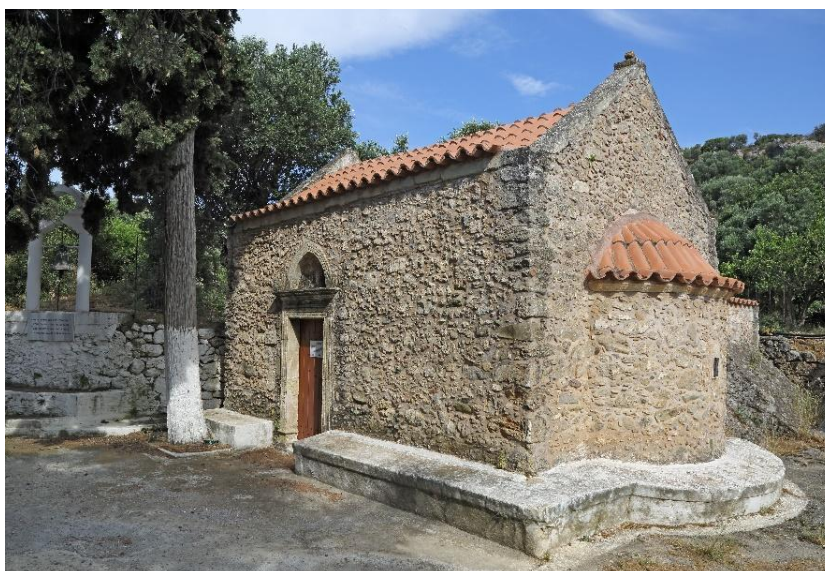
#### 6. Αδρομύλοι, ναός Αγίων Αποστόλων

Πρόκειται για τοιχογραφημένο θολοσκεπή ναό, με οξυκόρυφο τόξο ενισχυμένο με σφενδόνιο. Στο βόρειο άξονά του και κάθετα με αυτόν προστέθηκε ένας σχεδόν τετράγωνος νάρθηκας, χαμηλότερου ύψους, επίσης θολοσκεπής. Ο ναός είναι κατάγραφος, με ενιαίος τοιχογραφικό διάκοσμο στο κλίτος και στον νάρθηκα. Η κύρια

είσοδος του ναού βρίσκεται στο νότιο τοίχο του ενώ στον ανατολικό τοίχο του νάρθηκα υπάρχει άλλη μια χαμηλή είσοδος. Οι δύο χώροι επικοινωνούν με χαμηλό τοξωτό άνοιγμα στο βόρειο τοίχο του ναού. Πάνω από αυτό βρίσκεται κτητορική επιγραφή με ημερομηνία 1415, που προσδιορίζει την κατασκευή του νάρθηκα και την τοιχογράφηση του ναού, όπου δυστυχώς το όνομα του κτήτορα του ναού δεν σώζεται. Ο εξαιρετικής τέχνης τοιχογραφικός διάκοσμος, που φαίνεται ότι έγινε σε φάση λίγο μεταγενέστερη της αρχικής κατασκευής του και συγχρόνως με την προσθήκη του νάρθηκα, αντλεί τη θεματολογία του από τον Ευαγγελικό, τον Χριστολογικό και τον Αγιολογικό κύκλο.

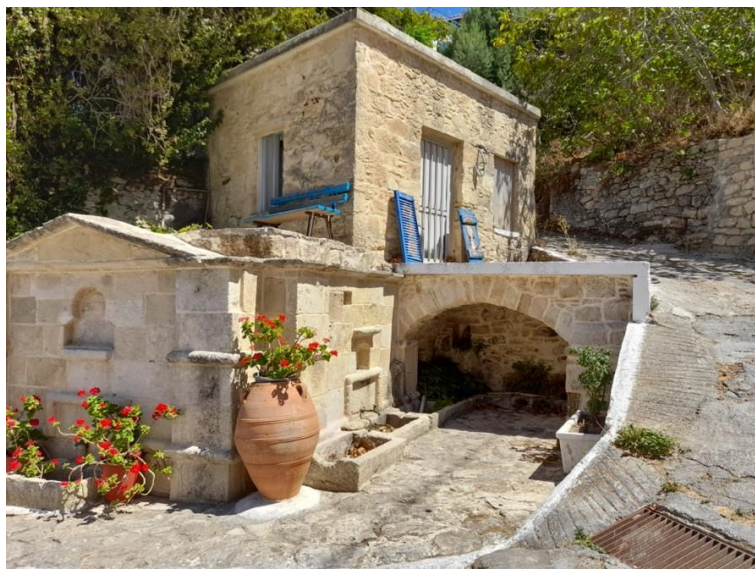
## 7. Παπαγιαννάδες, κρήνη

Η κρήνη βρίσκεται εντός του οικισμού και αποτελείται από ένα δωμάτιο-δεξαμενή με δύο όψεις χτισμένες με ασβεστόλιθους με λειτουργικά και διακοσμητικά στοιχεία. Η πρόσθια όψη με παραστάδες και αέτωμα, είναι διακοσμημένη με μια ιδιαίτερη κόγχη με χαραγμένο ένα σταυρό στο εσωτερικό της. Πάνω από την κόγχη, ανά δύο δεξιά και αριστερά, υπάρχουν εξάφυλλοι ρόδακες μέσα σε κύκλο, πανάρχαια σύμβολα απομάκρυνσης του κακού για να μην μολυνθεί το νερό. Στο κάτω μέρος βρίσκεται ο κρουνός και από κάτω η γούρνα. Στην πλάγια όψη υπάρχει επίσης κρουνός και από κάτω γούρνες ενώ στο βάθος η κατασκευή καταλήγει σε μικρό θολωτό υπόστεγο με γούρνες.

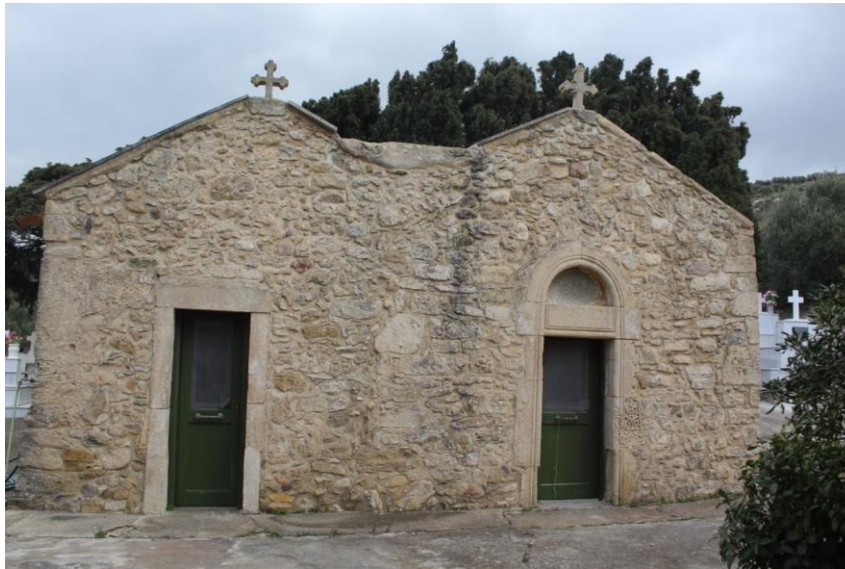
## 8. Παπαγιαννάδες, ναός της Παναγίας Ελεούσας (Αγίας Ζώνης)

Πρόκειται για δίκλιτο θολοσκεπή ναό που έχει κατασκευαστεί σε δύο φάσεις. Αρχικά χτίστηκε ο ναός της Παναγίας με την επωνυμία «Ελεούσα» (σήμερα με την ονομασία «Αγία Ζώνη», εορτάζει 31 Αυγούστου) και σε δεύτερη φάση, στα βόρεια του, προστέθηκε το κλίτος του Αγίου Χαραλάμπους. Στο αρχικό, νότιο κλίτος αφιερωμένο στην Παναγία σώζονται αξιόλογες τοιχογραφίες που χρονολογούνται στο 1364 βάσει γραπτής επιγραφής. Το εικονογραφικό πρόγραμμα αντλεί τη θεματολογία του από το Χριστολογικό κύκλο, τον Θεομητορικό κύκλο (Γέννηση, Εισόδια, Κοίμηση) ενώ παράλληλα υπάρχουν μορφές Αγίων και Προφητών.

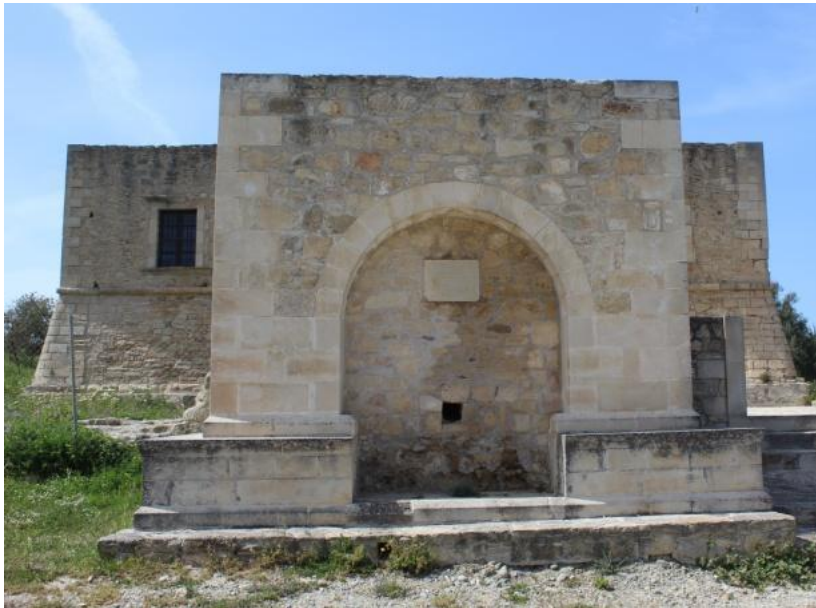
## 9. Ετιά, κρήνη στη Έπαυλη De Mezzo

Η κρήνη αποτελείται από ένα μικρό δωμάτιο – δεξαμενή που δεχόταν νερό πιθανότατα από την πηγή «Καμαράκι», που βρίσκεται ψηλότερα και σε απόσταση 500 μ. Β.Α. του οικισμού των Αρμένων. Το νερό από την πηγή μετέφεραν πήλινοι σωλήνες (κουτούτα, condotti) όπως συνηθιζόταν εκείνη την εποχή. Έχει δύο προσόψεις, η μία προς την πλευρά της έπαυλης και η άλλη προς το δρόμο. Στην τελευταία υπάρχει εντοιχισμένη λίθινη πλάκα με αστεροειδή διακόσμηση και επιγραφή όπου αναφέρεται η ημερομηνία κατασκευής (1701) και το όνομα του Επισκόπου Ιεράς Μελετίου Τριβιζά που πιθανόν την έχτισε για φιλανθρωπικούς σκοπούς. Η κρήνη ήταν μερικώς κατεστραμμένη και αναστηλώθηκε το 2008 από το Υπουργείο Πολιτισμού.

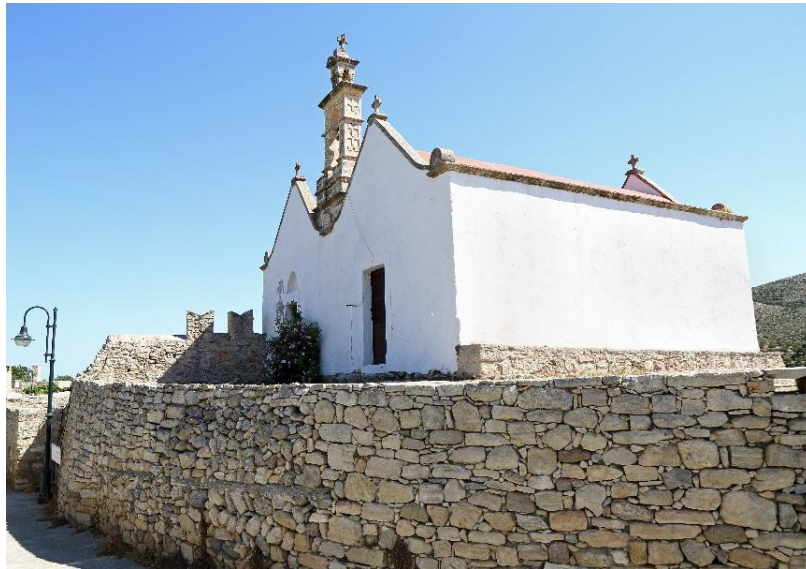
## 10. Ετιά, ο ναός της Αγίας Αικατερίνης και Γεννήσεως της Παναγίας

Πρόκειται για δίκλιτο ναό με δύο κατασκευαστικές φάσεις. Το νότιο κλίτος αποτελούσε τον αρχικό ναό, στον οποίο σώζονται σπαράγματα τοιχογραφιών. Κατά την προσθήκη του βόρειου κλίτους, στη δεύτερη φάση οικοδόμησης στις αρχές του 17<sup>ου</sup> μ.Χ. αι., ενοποιήθηκε όλη η κατασκευή με στοιχεία αναγεννησιακής μορφολογίας, με κυρίαρχο το επιβλητικό κωδωνοστάσιο με την λιθανάγλυφη διακόσμηση και τα αετώματα με τις έλικες. Σύμφωνα με προφορικές παραδόσεις, λειτουργούσε και ως καθολικός και ως ορθόδοξος ναός. Στην οθωμανική περίοδο μετατράπηκε σε τζαμί. Μετά το 1899 μετατράπηκε και πάλι σε χριστιανικό ναό. Στη δυτική πλευρά του αύλειου χώρου σώζονται υπολείμματα επάλξεων παλαιότερης φάσης, ενδεχομένως μια αρχικής οχύρωσης.

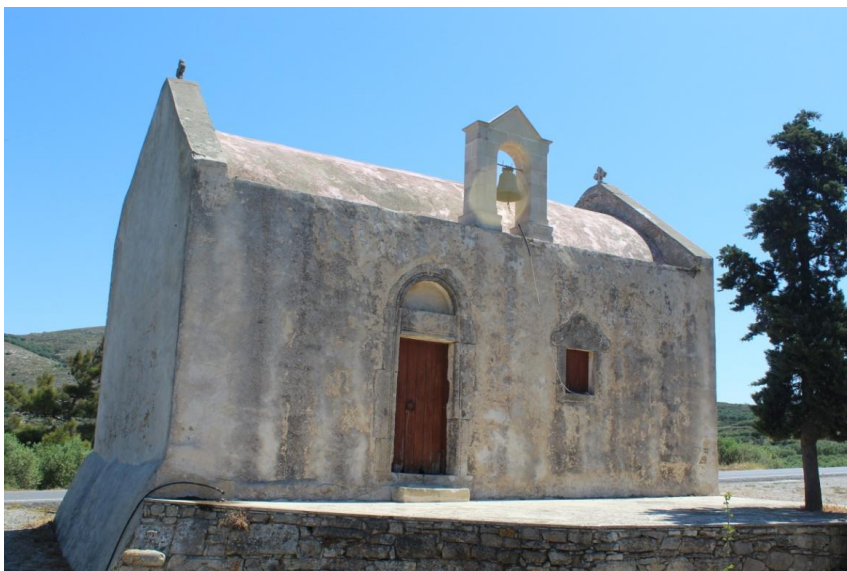
## 11. Ετιά, ο ναός του Αγίου Ιωάννη

Πρόκειται για μονόκλιτο θολοσκεπή ναό που ανάγεται στον 15<sup>ο</sup> – 16<sup>ο</sup> αι.μ.Χ.. Στη νότια όψη υπάρχει η είσοδος με ανάγλυφο θύρωμα με ημικυκλικό τόξο και μικρό παράθυρο με ανάγλυφο διάκοσμο λαϊκής τεχνοτροπίας. Στην ίδια πλευρά υψώνεται το κτιστό κωδωνοστάσιο.

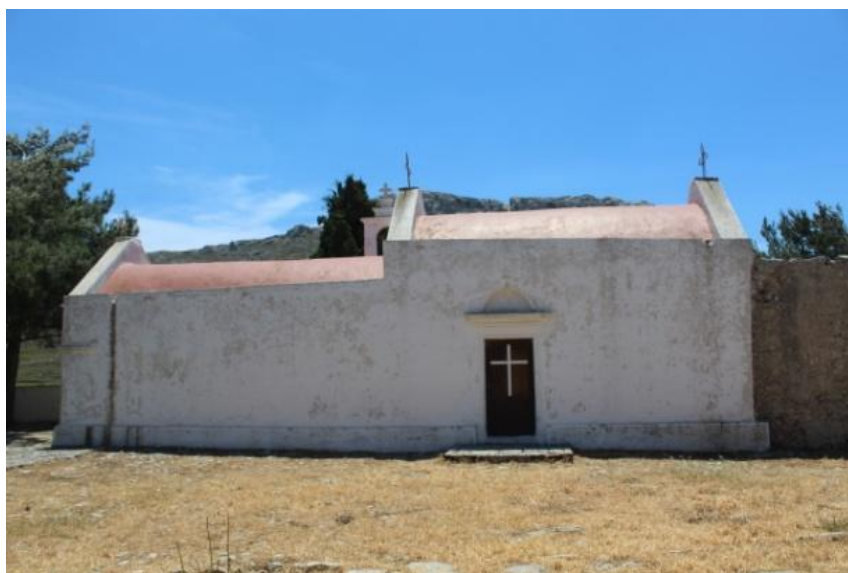
## 12. Αρμένιοι, Μονή Αγίας Σοφίας

Το μοναστηριακό συγκρότημα της Αγίας Σοφίας κατασκευάστηκε γύρω από τον αρχικό ναό το 1634, σύμφωνα με επιγραφή που υπήρχε στο κατεστραμμένο θύρωμα. Η μονή είχε οχυρό χαρακτήρα και, βάσει της φωτογραφίας του κατεστραμμένου θυρώματος, φαίνεται ότι είχε έντονη ομοιότητα με την είσοδο της Μονής Τοπλού.

Στο κέντρο του περιβάλλου βρίσκεται ο ναός της Αγίας Σοφίας ενώ περιμετρικά υπάρχουν οι πτέρυγες των κελιών με ερειπωμένα σήμερα τα περισσότερα κτίσματα. Ο

ναός είναι μονόκλιτη βασιλική και έχει ανεγερθεί σε δύο φάσεις. Στην αρχική φάση ανήκει το ανατολικό τμήμα με το Ιερό, που έχει χαμηλότερο ύψος. Στη συνέχεια ο ναός επεκτάθηκε προς τα δυτικά. Διαθέτει μία είσοδο προς τη βόρεια πλευρά της αυλής και μία άλλη προς τη νότια, με πλούσια διακοσμημένα αετώματα, και οι δύο στο τμήμα της προσθήκης. Τα διακοσμητικά λιθανάγλυφα στα θυρώματα και στα παράθυρα στις όψεις του ναού, τα στοιχεία των κελιών και η επιμελημένη πλακόστρωση της αυλής μαρτυρούν ιδιαίτερη φροντίδα στην κατασκευή.

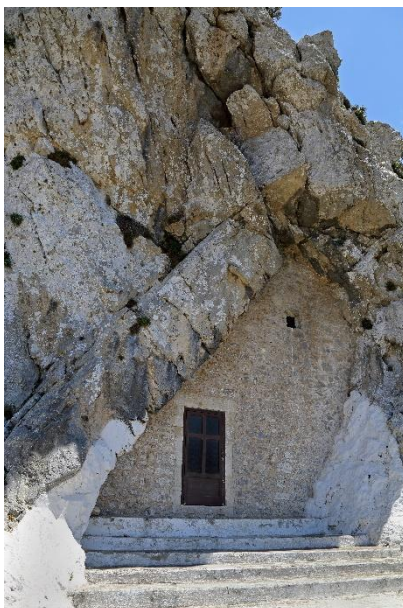
### 13. Αρμένιοι, ναός Αγίου Πνεύματος

Πρόκειται για σπηλαιώδη ναό του οποίου είναι ορατή μόνο η λιθόκτιστη πρόσοψη. Στο βάθος της σπηλιάς είναι διαμορφωμένο το Ιερό και στο ίδιο ύψος με την απόληξη του τέμπλου είναι τοποθετημένο ένα κανάτι για να συλλέγει το αγίασμα από το μοναδικό σημείο του σπηλαίου όπου έχουμε σταγονορροή, σύμφωνα με τις μαρτυρίες κατά τη συγκεκριμένη στιγμή, την ημέρα που γίνεται λειτουργία.

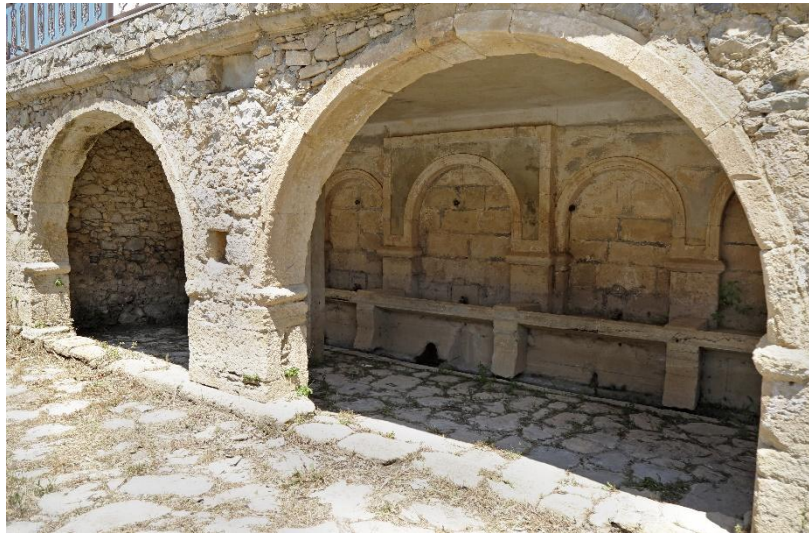
### 14. Χανδράς, κοινοτική κρήνη

Η κρήνη είναι ένα μοναδικό μνημείο με πολλά ενετικά στοιχεία. Αποτελείται από ένα δωμάτιο – δεξαμενή με σειρά από πέντε κρήνες στην όψη, με αντίστοιχες γούρνες μέσα σε πέντε τόξα που βαίνουν σε παραστάδες. Στα τύμπανα των τόξων είναι καρφωμένες σιδερένιες σφήνες με στρογγυλή κεφαλή που χρησίμευαν για να δένουν τα ζώα. Μπροστά από τις κρήνες υπάρχει ανοιχτή στοά της οποίας η πρόσοψη αποτελείται από δύο ωραία λαξευμένα ημικυκλικά τόξα που πατούν σε τρεις αψιδοστάτες. Στην οροφή της όλης κατασκευής, το 1947 έγινε προσθήκη ορόφου που στέγασε το Κοινοτικό κατάστημα, με αποτέλεσμα την μεγάλη αλλοίωση της κατασκευής.

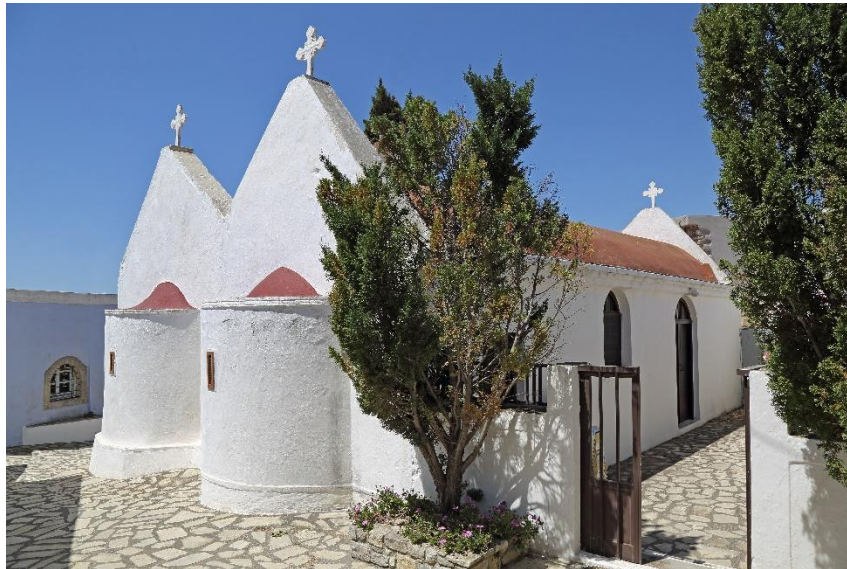
## 15. Χανδράς, ναός της Παναγίας

Ο δίκλιτος ναός της Κοιμήσεως της Θεοτόκου και του Ευαγγελισμού, μέσα στον οικισμό του Χανδρά, είναι λιθόκτιστος, θολοσκεπής. Το κλίτος της Κοιμήσεως της Θεοτόκου ανάγεται στην εποχή της βενετοκρατίας, στον 15<sup>ο</sup>-16<sup>ο</sup> αι., και έφερε τοιχογραφικό διάκοσμο, που δυστυχώς σήμερα είναι κατεστραμμένος στα περισσότερα σημεία. Το κλίτος του Ευαγγελισμού προστέθηκε μετά τη δεκαετία του 1960. Στη νότια όψη βρίσκεται η είσοδος με ανάγλυφο θύρωμα με ημικυκλικό ανακουφιστικό τόξο, πάνω από το οποίο υψώνεται το κτιστό κωδωνοστάσιο. Στη δυτική πλευρά του υπάρχει παράθυρο με λαξευτό πλαίσιο και λιθανάγλυφο ρόδακα. Στη βόρεια όψη, με πρόσβαση από την αυλή, υπάρχει δεύτερη νεότερη είσοδος.

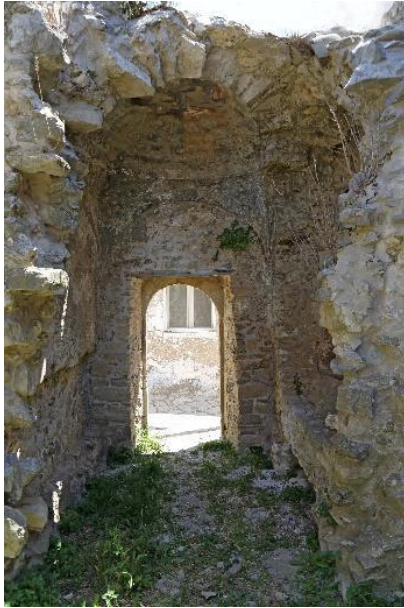
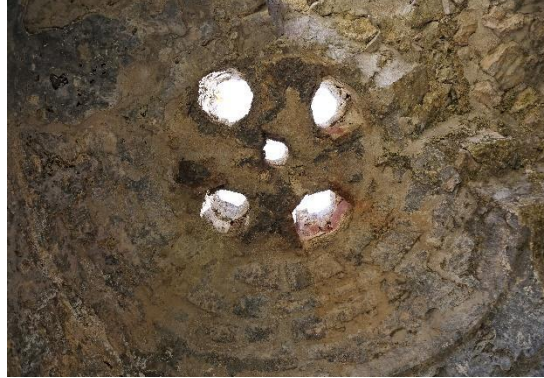
## 16. Χανδράς, μικρό χαμάμ

Πρόκειται για μικρό λουτρό, ενσωματωμένο σήμερα σε ιδιωτικό κτίριο το οποίο έχει καταστρέψει μέρος του. Το σωζόμενο τμήμα στεγάζεται με τρούλο, με φωτιστικές οπές, και διαθέτει χώρο καύσης («καζάνι») στη μία πλευρά. Στον συνεχόμενο χώρο υπάρχει στόμιο δεξαμενής νερού ή πηγαδιού, από το οποίο γινόταν η άντληση του νερού.

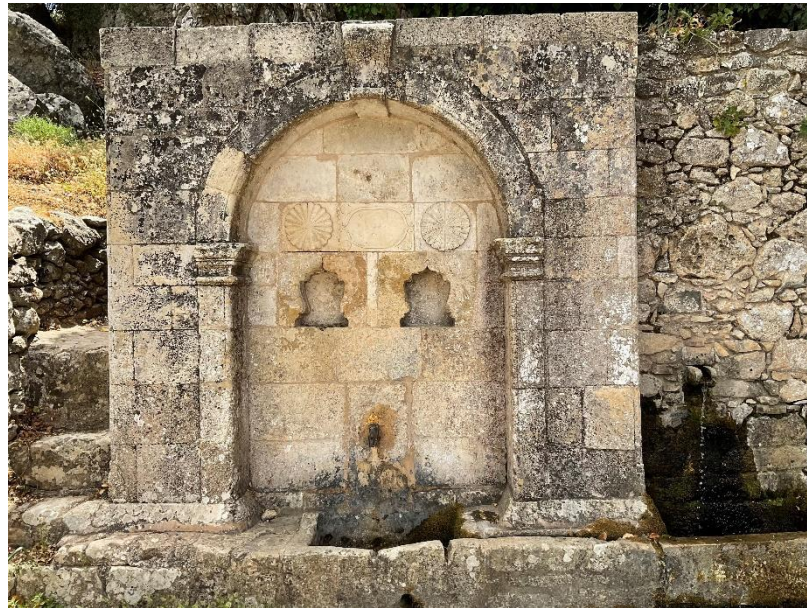
## 17. α.Βόιλα, μεγάλη οθωμανική κρήνη

Στη θέση «Κρύο νερό», βρίσκεται η μεγάλη οθωμανική κρήνη του οικισμού, που αποτελείται από ένα δωμάτιο – δεξαμενή με διακοσμημένη πρόσοψη. Το τόξο της πρόσοψης κορυφώνεται σε κλειδί – λοφίο και βαίνει σε στενές παραστάδες με επίκρανα. Στο τύμπανο του τόξου υπάρχουν δύο περίτεχνες μικρές κόγχες και διακοσμητική ζώνη με ανάγλυφους εικοσάφυλλους ρόδακες. Ανάμεσα τους, ένα κόσμημα - πλαίσιο με μικρούς ρόδακες και ρόμβους στα τέσσερα άκρα του φαίνεται ότι έχει αποξεστεί στο κέντρο. Συνήθως στο σημείο αυτό υπήρχαν επιγραφές που ανέφεραν το δωρητή, το χρόνο κατασκευής, το όνομα της κρήνης και σε κάποιες περιπτώσεις στίχους από το Κοράνι.

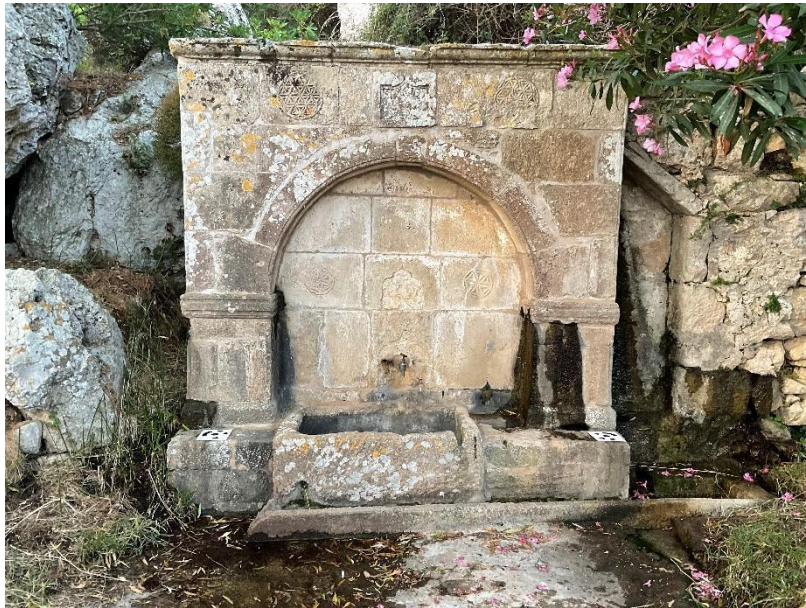
## 17. β. Βόιλα, μικρή οθωμανική κρήνη

Δυτικά του οικισμού βρίσκεται η μικρή οθωμανική κρήνη με ωραίο διάκοσμο και επιγραφή στην πρόσοψη της. Αποτελείται από ένα δωμάτιο - δεξαμενή με πρόσοψη χτισμένη με ορθογώνιους ασβεστόλιθους που στέφεται από γείσο ενώ στον πλάγιο τοίχο υπάρχει η ξεχειλίστρα. Το τόξο της πρόσοψης βαίνει σε παραστάδες πλάτους όσο η υπόλοιπη πρόσοψη. Πάνω από αυτό υπάρχουν δύο ανάγλυφα κοσμήματα με οθωμανική επιγραφή ανάμεσα τους, η οποία έχει αποξεστεί με αιχμηρό εργαλείο. Στο τύμπανο του τόξου, πάνω από το χάλκινο κρουνό, υπάρχουν κυκλικά κοσμήματα και ανάμεσα τους χαραγμένη κόγχη που δεν έχει εκβαθυνθεί.

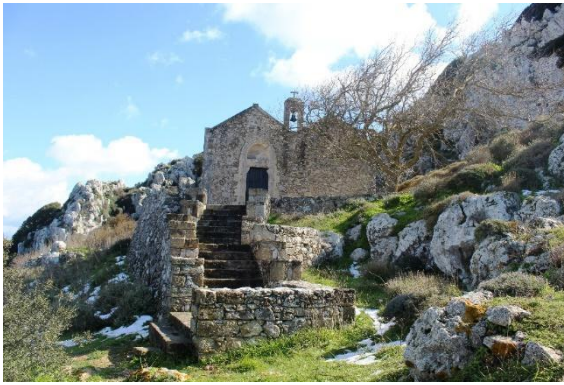
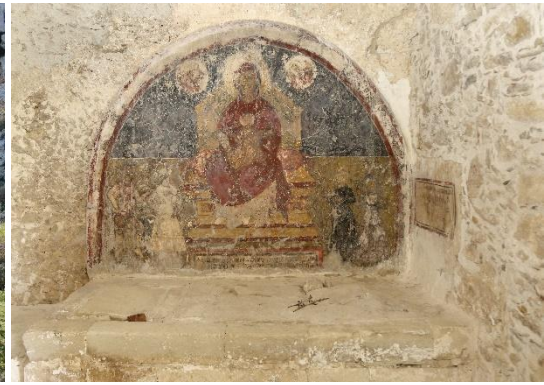
## 18. Βόιλα, ναός Αγίου Γεωργίου

Ο ναός σώζεται στο ψηλότερο σημείο της πλαγιάς είναι δίκλιτος με δύο φάσεις κατασκευής. Στην πρώτη φάση ανήκει το νοτιοανατολικό τμήμα του κλίτους του Αγίου Γεωργίου ενώ αργότερα προστέθηκε η προς δυσμάς επέκταση του αρχικού κλίτους καθώς και το βόρειο δεύτερο κλίτος, αφιερωμένο στον Άγιο Ιωάννη Θεολόγο. Τα δύο κλίτη επικοινωνούν με μεγάλα τοξωτά ανοίγματα. Το οξυκόρυφο θύρωμα, έχει λιθανάγλυφη διακόσμηση ενετικής τεχνοτροπίας και φέρει στο υπέρθυρο οικόσημο, πιθανότατα των Salomon (Σαλαμών), οικογένειας ευγενών οι οποίοι είχαν φέουδα στον οικισμό και την ευρύτερη περιοχή.

Η επέκταση του ναού έγινε για να φιλοξενήσει τον οικογενειακό τάφο των Σαλαμών όπως φαίνεται από τις επιγραφές. Στη νοτιοδυτική γωνία υπάρχει αρκοσόλιο (ταφικό μνημείο) με τοιχογραφημένο τύμπανο που απεικονίζει τη Θεοτόκο ένθρονη Βρεφοκρατούσα, δεξιά και αριστερά της τους κήτορες του ναού και επιτύμβια έμμετρη επιγραφή κάτω από την παράσταση.

Στα αριστερά της Θεοτόκου υπάρχει επιγραφή με το όνομα του κτήτορα «Γεώργιος ο Σαλαμός» και την χρονολογία 1518, ενώ στον δυτικό τοίχο, πάνω από τον τάφο, υπάρχει μία μικρή τοιχογραφία με σκηνή επικήδειου θρήνου και επιγραφή με χρονολογία 1560.

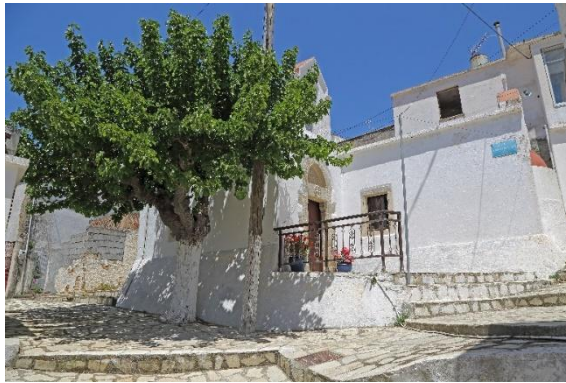
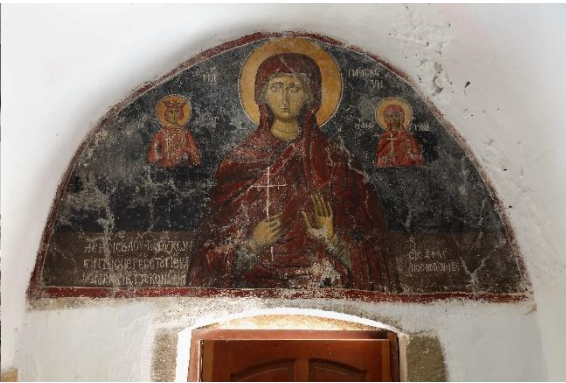
## 19. Ζήρο, ναός Αγίας Παρασκευής

Ο ναός της Αγίας Παρασκευής είναι συνδεδεμένος με το τραγικό ιστορικό γεγονός της Θυσίας των Σκαλιωτών που κατόπιν προδοσίας παγιδεύτηκαν μέσα από τους Τούρκους. Πρόκειται για ένα ναό τριμερή, κατασκευασμένο σε διαφορετικές εποχές. Το νότιο κλίτος είναι το παλαιότερο, στο οποίο σώζεται η τοιχογραφία της Αγίας Παρασκευής πάνω από το εσωτερικό υπέρθυρο της εισόδου, με χρονολογία 1523. Το κεντρικό κλίτος έχει μεγαλύτερο μήκος από τα άλλα δύο και επικοινωνεί με αυτά με χαμηλά τόξα που στηρίζονται σε ογκώδεις πεσσούς, διακοσμημένους με επίκρανα με κορνίζα σε μορφή πλεξίδας. Το βόρειο κλίτος με χαμηλό θόλο είχε χρησιμοποιηθεί επί σειρά ετών ως οστεοφυλάκιο για τα οστά των Σκαλιωτών. Η κύρια είσοδος καθώς και η νότια δευτερεύουσα είσοδος στα ανατολικά φέρουν ανάγλυφα οξυκόρυφα θυρώματα με πολύ επιμελημένη διακόσμηση, βενετσιάνικης τεχνοτροπίας.

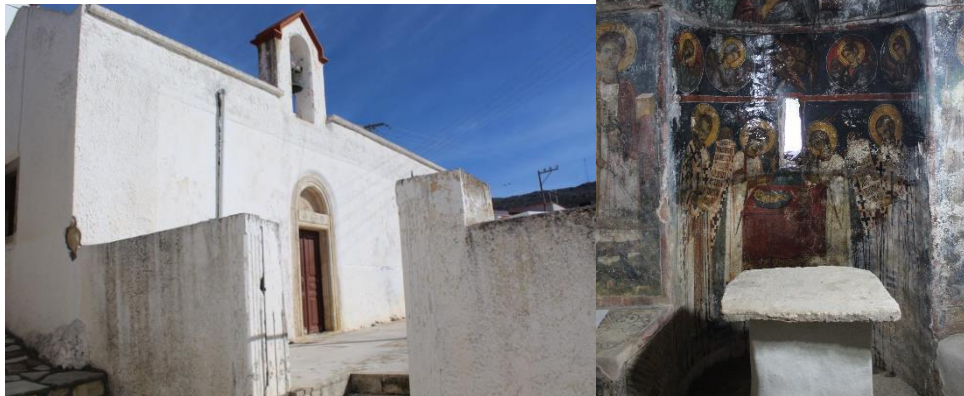
## 20. Ζήρος, ναός Αγίου Νικολάου

Ο τοιχογραφημένος ναός του Αγίου Νικολάου βρίσκεται στα βορειοανατολικά του οικισμού και είναι μονόχωρος, λιθόκτιστος, θολοσκεπής. Κατασκευάστηκε σε δύο φάσεις. Το αρχικό ανατολικό τμήμα του φέρει εξαιρετικής τέχνης τοιχογραφικό διάκοσμο με σκηνές από το βίο του Αγίου Νικολάου καθώς και παραστάσεις άλλων αγίων. Σύμφωνα με χαραγμένα που έχουν γίνει από επισκέπτες πάνω στο κονίαμα των τοιχογραφιών χρονολογείται πριν από το 1472. Σε ορισμένα σημεία διακρίνεται και πρωιμότερο στρώμα τοιχογραφιών. Ο χώρος του ιερού βήματος διαχωρίζεται μέσω τοιχογραφημένου τοίχου. Σε δεύτερη φάση, μεταξύ 16<sup>ου</sup> -17<sup>ου</sup> αι., έγινε επέκταση του αρχικού ναού στα δυτικά. Στη νότια όψη υπάρχει η είσοδος με ανάγλυφο θύρωμα με ημικυκλικό τόξο, με επιμελημένη διακόσμηση, βενετσιάνικης τεχνοτροπίας, πάνω από το οποίο υψώνεται το κωδωνοστάσιο.

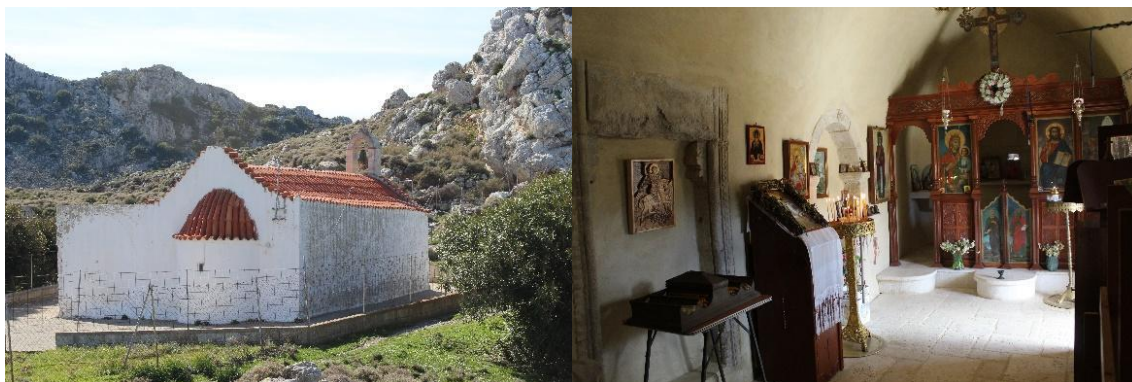
## 21. Σκαλιά, ναός Αγίου Γεωργίου

Ο ναός του Αγίου Γεωργίου χτίστηκε πάνω στα ερείπια του ναού που υπήρχε στη διάρκεια κατοίκησης του οικισμού. Στα τέλη της δεκαετίας 19<sup>ου</sup> αιώνα (γύρω στο 1890) ανοικοδομήθηκε, διατηρώντας το νότιο τοίχο του ερειπωμένου ναού ως βόρειο και κτίζοντας εξ αρχής το νότιο τοίχο και το Ιερό χρησιμοποιώντας οικοδομικό υλικό του παλαιότερου ναού. Είναι μονόχωρος θολοσκεπής ναός με είσοδο στη νότια όψη του και ένα προστώ που οικοδομήθηκε το 1966. Το θύρωμα, με ημικυκλικό ανακουφιστικό τόξο, φέρει δύο σειρές κάθετων ανάγλυφων ταινιών στο περιθύρωμα που περιβάλλονται από οδοντωτή ταινία. Στο ευθύγραμμο υπέρθυρο είναι χαραγμένα τέσσερα σύμβολα της οθωμανικής περιόδου. Εσωτερικά, στο βόρειο τοίχο που αρχικά ήταν ο νότιος τοίχος του ναού, διακρίνεται η παλαιά είσοδος με λαξευμένους παραστάδες και υπέρθυρο, που σήμερα χρησιμοποιείται ως αναθηματική κόγχη. Παραπλεύρως, μια δεύτερη αναθηματική κόγχη στέφεται με τόξο με διακοσμητικούς ομόκεντρους κύκλους στο κλειδί.

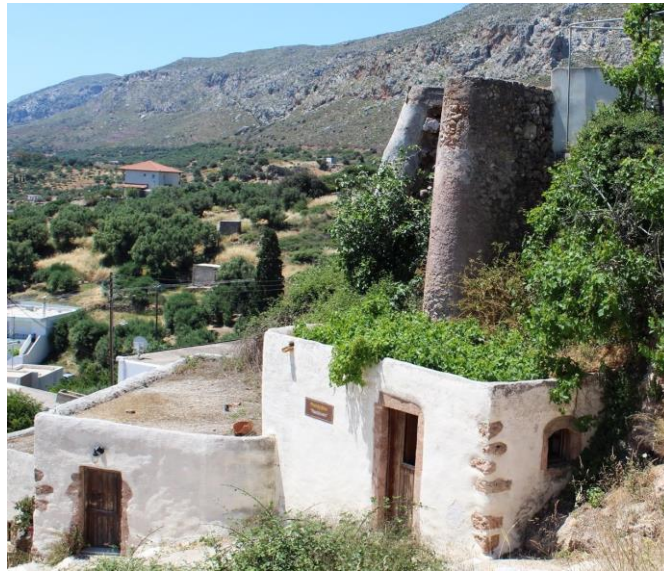
## 22. Επάνω Ζάκρος, οι νερόμυλοι

Οι παραδοσιακοί νερόμυλοι της Ζάκρου ανάγονται στις αρχές του 19<sup>ου</sup> αιώνα, ενδεχομένως όμως υπήρχαν και από παλαιότερες εποχές. Οι κύριες χρήσεις τους αφορούσαν στο άλεσμα των σιτηρών, στην επεξεργασία των μάλλινων υφαντών (ρασοτριβεία) και στο άλεσμα του ελαιόκαρπου (φάμπρικες). Αποτελούν ένα σύμπλεγμα δομημένο έτσι ώστε να υδροδοτούνται όλοι από την ίδια πηγή νερού, με το νερό να κατευθύνεται από τον έναν μύλο στον άλλο μέσω κτιστών αυλάκων, των «γλυκάτων». Ο κυρίως νερόμυλος ήταν ένα απλό ορθογωνικό κτήριο που περιλάμβανε το εργαστήριο με τα μηχανήματα. Στους μεγαλύτερους μύλους υπήρχε επίσης ένας χώρος υποδοχής των πελατών και χώρος διαμονής του μυλωνά με τζάκι για μαγείρεμα και θέρμανση. Το πιο εντυπωσιακό κατασκευαστικό στοιχείο τους ήταν το «πηγάδι», που ορθωνόταν πάνω από το νερόμυλο, με ύψος 6-8 μέτρα, και μετέφερε το νερό με δύναμη στο «ζουργιό» με τη φτερωτή, η οποία με τη σειρά της έδινε κίνηση στις μυλόπετρες.

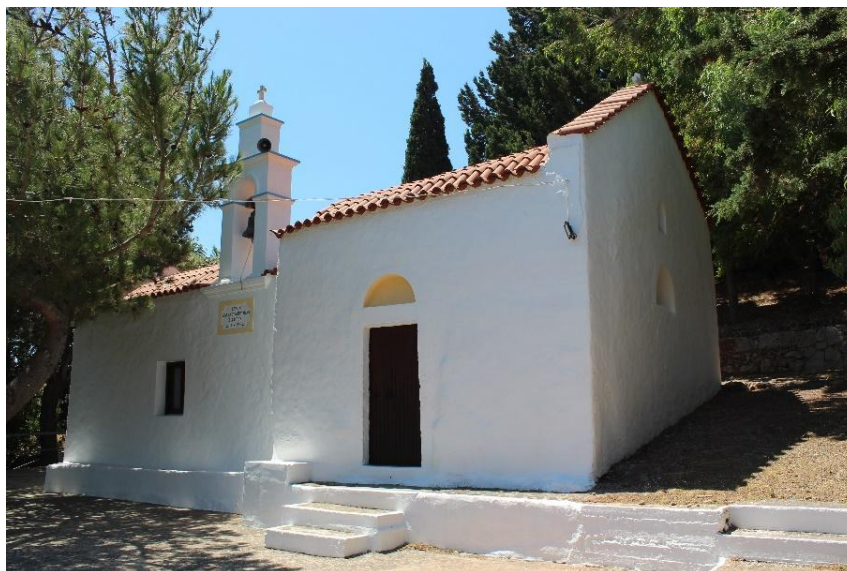
## 23. Επάνω Ζάκρος, ναός της Μεταμορφώσεως του Σωτήρα (Αφέντης Χριστός).

Πρόκειται για μια μικρή βασιλική, που φαίνεται να χτίστηκε σε δύο φάσεις. Στον μικρό μονόχωρο θολοσκεπή ναό έγινε, σε δεύτερη φάση, επέκταση στα δυτικά με κλίτος υψηλότερο και πλατύτερο του αρχικού. Η είσοδος τοποθετήθηκε στη βόρεια πλευρά της επέκτασης, ενώ σε ανακαίνιση, το 1954 προστέθηκε και χτιστό κωδωνοστάσιο. Ο χρόνος ανέγερσης του δεν είναι γνωστός. Περιλαμβάνεται στην απογραφή των εκκλησιών του 1637 αλλά η παρουσία σπαραγμάτων τοιχογραφιών τόσο στο παλαιότερο τμήμα του κλίτους όσο και στην επέκταση υποδεικνύει ότι θα πρέπει να χτίστηκε πριν να σταματήσει η τοιχογράφηση των ναών στη Κρήτη, στις αρχές του 16ου αιώνα. Στο δυτικό τοίχο του ναού υπάρχει μια κόγχη όπου έχει διασωθεί μια τοιχογραφία απλοϊκής βυζαντινής τεχνοτροπίας όπου απεικονίζονται τρία πρόσωπα από τα οποία διακρίνεται στο κέντρο το πρόσωπο του Χριστού. Η ύπαρξη ενός μονολιθικού κίονα με τραπεζιόσχημο κιονόκρανο από ασβεστόλιθο εντοιχισμένου στο νότιο τοίχο της επέκτασης, ενός κίονα χωρίς κιονόκρανο και τμήμα τρίτου κίονα στο περίβολο μαρτυρούν μεταφορά από αρχαιότερο κτίριο για να χρησιμοποιηθούν στη επέκταση του ναού.

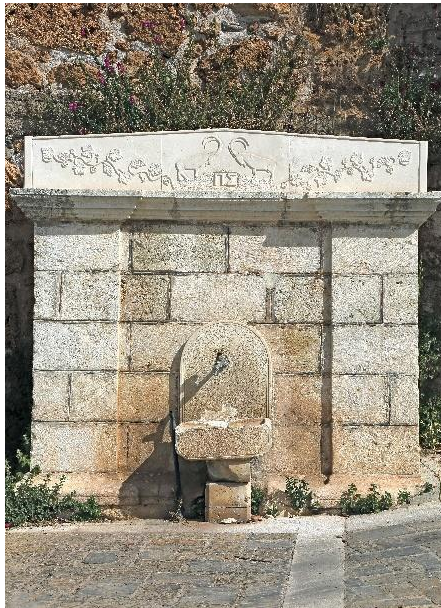
## 24. Η κρήνη στην Επάνω Ζάκρο

Μέσα στον οικισμό βρίσκεται μια μικρή κρήνη που κατασκευάστηκε γύρω στα 1915 με την χρηματοδότηση του Άγγλου αρχαιολόγου D. G. Hogarth ο οποίος έκανε τις πρώτες ανασκαφικές έρευνες στην Κάτω Ζάκρο. Η κρήνη αυτή έχει αναστηλωθεί το 2000 από τον Πολιτιστικό Σύλλογο. Η πρόσοψη είναι κτισμένη με ορθογώνιους λίθους από τους οποίους οι γωνιακοί βαίνουν σε παραστάδες σε όλο το ύψος ενώ ένα ανάγλυφο γείσο στέφει το κτίσμα. Στη μέση σχεδόν της πρόσοψης βρίσκεται ο κρουνός και μια μικρή γούρνα. Η υδροληψία γινόταν με σωλήνες από την μικρή πηγή που βρίσκεται κοντά στον ναό της Μεταμόρφωσης του Σωτήρα.

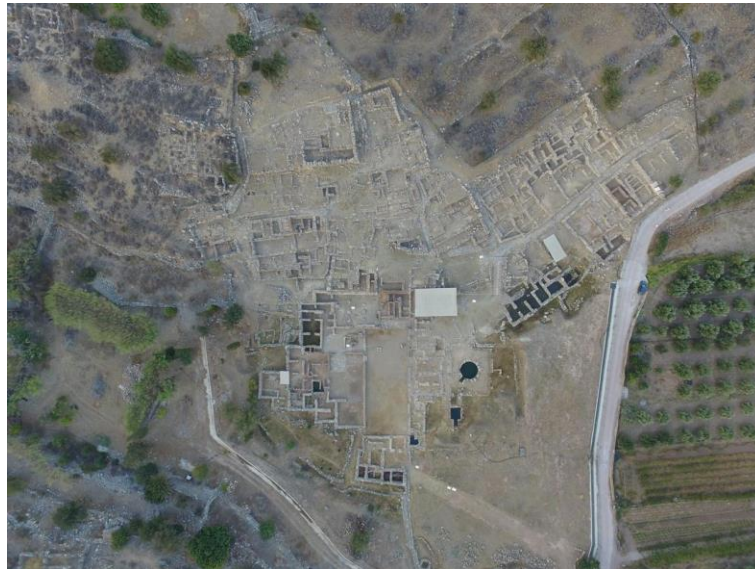
## 25. Κάτω Ζάκρος, οι σχετιζόμενες με νερό κατασκευές του μινωικού ανακτόρου

Το μινωικό ανάκτορο της Κάτω Ζάκρου μαζί με τα παραρτήματά του ξεπερνά τα 8.000 τ.μ. και υπολογίζεται ότι υπήρχαν περίπου 300 διαμερίσματα μαζί με τους ορόφους. Έχει δύο κύριες οικοδομικές φάσεις, η πρώτη ανάγεται περίπου στο 1900 π.Χ., ενώ η δεύτερη γύρω στο 1600 π.Χ.. Καταστράφηκε όπως και τα άλλα κέντρα της Μινωικής Κρήτης, στα 1450 π.Χ. περίπου.

Στα βορειοανατολικά του ανακτόρου ένας πλακόστρωτος δρόμος από το λιμάνι οδηγούσε στην μεγάλη κεντρική αυλή που πλαισιώνεται από τέσσερις πτέρυγες. Η κεντρική αυλή με χτιστό βωμό στα βορειοδυτικά, ήταν ο χώρος όπου λάμβαναν χώρα οι θρησκευτικές τελετές και περιβαλλόταν από μεγαλοπρεπείς προσόψεις και στοές με κίονες-πεσσούς που στήριζαν τις βεράντες.

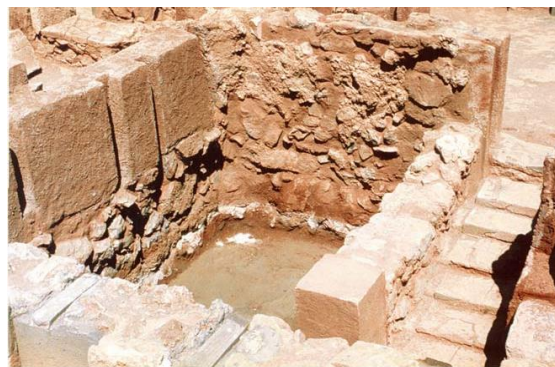
Στη δυτική πτέρυγα, που περιλάμβανε τον χώρο λατρείας, βρίσκεται το Ιερό, ένα μικρό δωμάτιο απρόσιτο στο κοινό με υψηλό «θρανίο» για την απόθεση αντικειμένων και δίπλα βρίσκεται η «**Δεξαμενή Καθαρμών**» που είχε εξαγνιστικό-τελετουργικό χαρακτήρα, όπως φαίνεται και από τελετουργικό αγγείο που βρέθηκε εκεί. Πρόκειται για μια τετράπλευρη κατασκευή με οκτώ σκαλοπάτια που επέτρεπαν στους ιερείς να μπουν στο νερό για να εξαγνιστούν πριν τελετουργήσουν στο Ιερό.

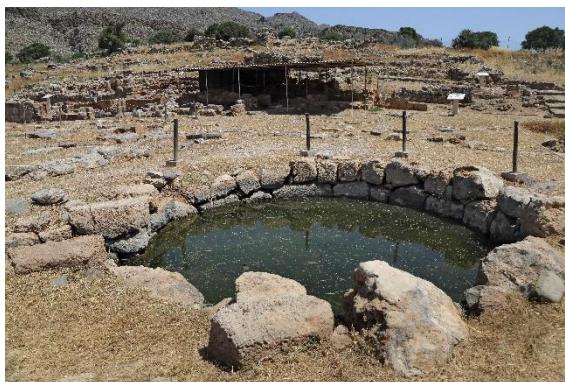
Στην ανατολική πτέρυγα, που αποτελούσε τον χώρο διαμονής και το διοικητικό κέντρο του ανακτόρου, είναι τα βασιλικά διαμερίσματα. Στα ανατολικά τους βρίσκεται η «αίθουσα δεξαμενής», ένα ευρύχωρο δωμάτιο με πολύθυρο προς το μέρος των βασιλικών δωματίων όπου υπάρχει μια ιδιαίτερη **κυκλική δεξαμενή** με διάμετρο 7μ. Τα τοιχώματα της είναι επιχρισμένα με υδραυλικό κονίαμα και 8 λίθινα σκαλοπάτια οδηγούν στον πλακοστρωμένο πυθμένα της. Η παρουσία πέντε βάσεων κίωνων περιμετρικά της, υποδεικνύουν ότι πιθανόν να ήταν στεγασμένη και ίσως η χρήση της να ήταν για αναψυχή.

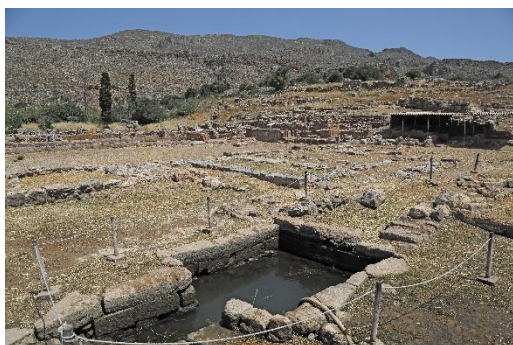
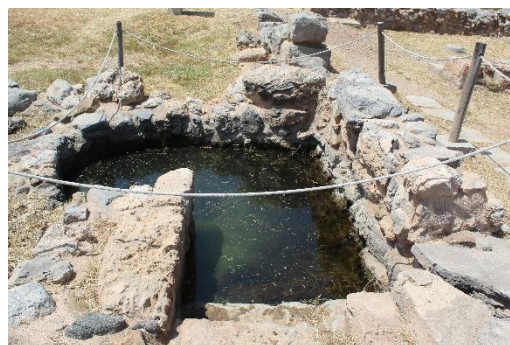
Μια άλλη υπόγεια δεξαμενή βρίσκεται νότια της προηγούμενης, η «**Τυκτή κρήνη**», όπως ονομάστηκε η τετράπλευρη κτιστή κατασκευή με τα 15 σκαλοπάτια και λίγο πιο πέρα το **κυκλικό κτιστό πηγάδι** με 8 σκαλοπάτια. Η αρχική του χρήση ήταν η άντληση νερού αλλά όπως φαίνεται από τα κύπελλα προσφορών που βρέθηκαν εκεί, είχε χρησιμοποιηθεί και σαν αποθήκη. Από το βάθος του, κατά την διάρκεια των ανασκαφών το 1964, ανασύρθηκε ένα κωνικό κύπελλο που ήταν γεμάτο ελιές.

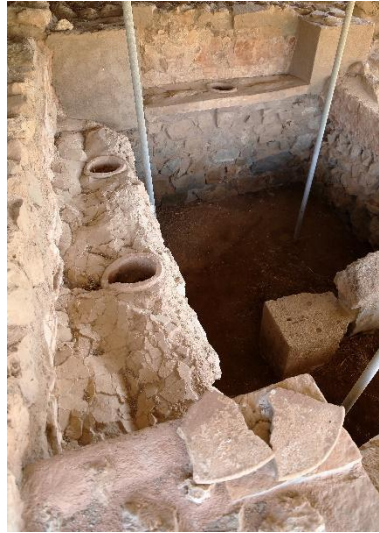
Στη βόρεια πτέρυγα, βορειοανατολικά της κεντρικής αυλής κοντά στα “βασιλικά διαμερίσματα”, βρίσκεται το λεγόμενο **«λουτρό της βασίλισσας»**. Πρόκειται για ένα σύμπλεγμα χώρων με δύο προθαλάμους και μια περίτεχνα χτισμένη **«Δεξαμενή Καθαρμών»**. Η δεξαμενή είχε ξύλινη κλίμακα και στον βόρειο και δυτικό τοίχο διαμορφώνονται κόγχες, με μικρούς κιονίσκους πάνω σε θρανία. Η κόγχη του βόρειου τοίχου είναι διακοσμημένη με τοιχογραφία που απεικονίζει «κέρατα καθοσιώσεως». Αφενός η θέση της δεξαμενής, και αφετέρου τα ιερά σύμβολα που την κοσμούν, οδηγούν στο συμπέρασμα ότι η κάθαρση των βασιλικών προσώπων είχε και εξαγνιστικό-τελετουργικό χαρακτήρα.
